São Paulo, 27 de junho de 2019.

PARA: **Coordenação-Geral de Consultoria Técnica e Processos Administrativos – CGCTPA do Departamento de Proteção e Defesa do Consumidor (“DPDC”)**

REF: **Recall dos veículos HB20 e HB20S, equipados com motor 1.0, transmissão manual de cinco marchas, fabricados entre 01.4.2019 e 20.5.2019, de chassis não sequenciais 9BHBG41CAKP026254 até 9BHBG41CAKP052555.**

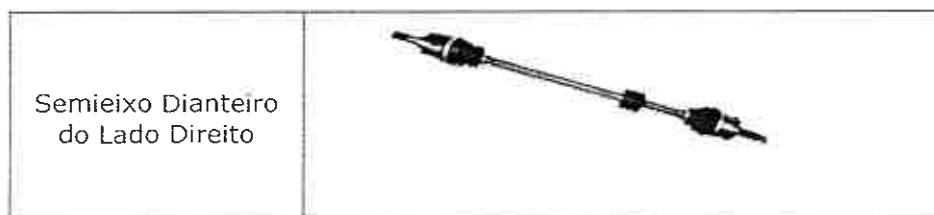
Foto do item do veículo:

Ocorreu que, após o primeiro relato, a HMB teve ciência de outras reclamações de consumidores relacionados ao mesmo problema, o semieixo dianteiro do lado direito em veículos modelo HB20 e HB20S, equipados com motor 1.0, com transmissão manual de cinco marchas.

Isso porque, devido à variação no processo de tratamento térmico do eixo deste lote específico da máquina identificada como "R", as peças ficaram com baixa resistência ao torque.

A baixa resistência ao torque do semieixo poderá gerar ruído durante as manobras e vibração durante a rodagem. Ao continuar conduzindo o veículo nesta condição, poderá haver a quebra do semieixo, o que causará a perda da tração.

Durante a inspeção dos veículos nas Concessionárias HMB, será verificado o número do lote gravado no eixo do lado da transmissão para identificar se o veículo foi afetado ou não. Caso o último dígito do número do lote gravado na ponta do eixo termine em "R" ou caso não haja gravação e/ou a gravação seja parcial, será realizada a substituição da peça. Caso o número de gravação do lote seja diferente de "R", o semieixo será reinstalado.

Caso seja identificado que o semieixo faz parte do lote de veículos afetados, ou caso não seja possível identificar a gravação na peça, as Concessionárias HMB irão substituir o semieixo conforme o Manual de Reparações, bem como irão registrar a substituição e carimbar o Manual de Garantia do veículo. Nessa hipótese, será emitida ordem de serviço com o seguinte texto padrão: "Conforme o número do
