PAINEL CERÂMICO "ABSTRATO" DE MÁRIO SILÉSIO

Alessandra Rosado e Luiz Antonio Cruz Souza

CONSERVAÇÃO E RESTAURAÇÃO DO
PAINEL CERÂMICO
"ABSTRATO"
DE MÁRIO SILÉSIO

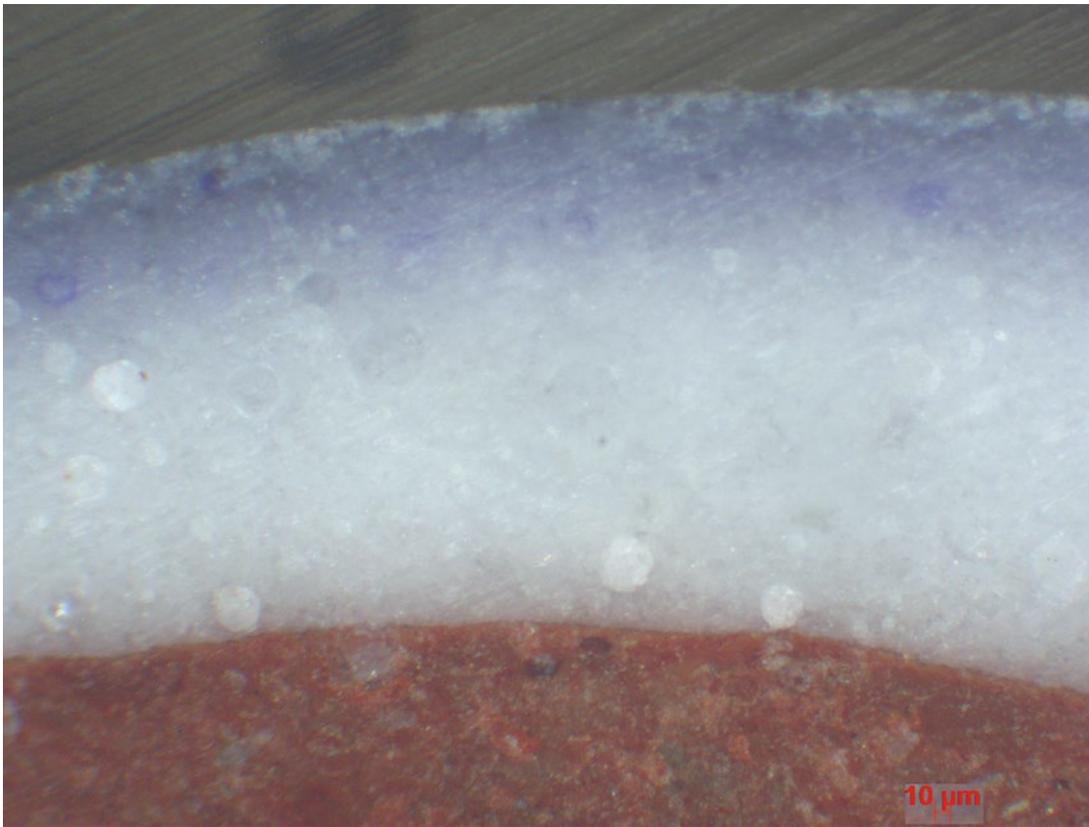
Figura 2: Corte estratigráfico (sequência de camadas vista ao microscópio ótico, por luz refletida) de fragmento superficial da cerâmica de cor azul. A camada inferior é composta por argila vermelha, sobreposta por uma fina camada de engobe, a terceira camada é o vidrado branco (esmalte) e a quarta camada, sobre o branco, é o esmalte azul.

As cerâmicas são da antiga fábrica São Caetano, de São Paulo, desativada em 1999. Elas medem aproximadamente 30x15 cm e pesam, em valores aproximados, cerca de 1000 gramas. Ressalta-se que, apesar de industriais, elas não possuem tamanho milimetricamente padronizado, ou seja, há variação tanto do tamanho entre elas de aproximadamente de 0,3 mm a 0,6 mm quanto da planificação. Estas lajotas foram fabricadas por meio da técnica de prensagem e são compostas pelas seguintes camadas: base de argila vermelha (tardoz), e engobe seguido do vitrado na cor branca (Figura 2).

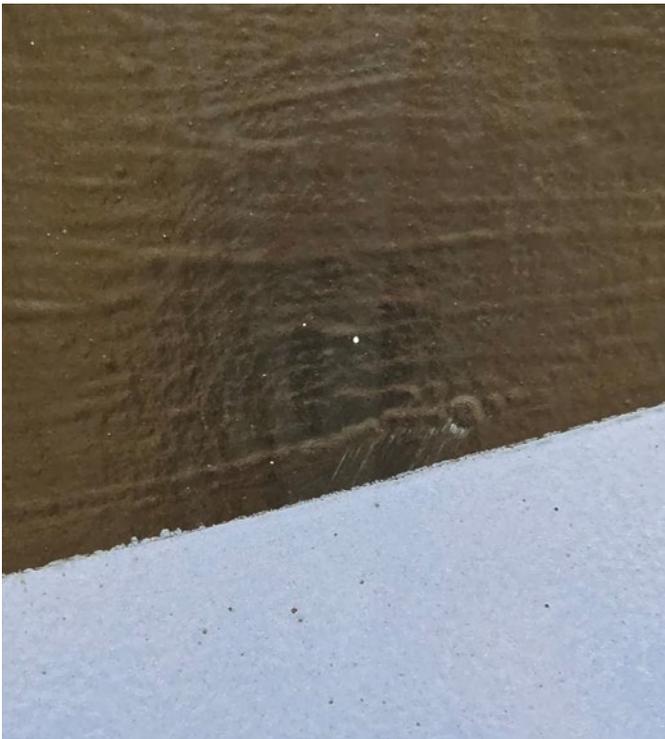
Figura 3: Detalhe da lajota com aspersão de tinta azul e aplicação da tinta preta com pincel.

Infelizmente, não foram encontradas documentações sobre o processo utilizado por Cavedoni para aplicar os desenhos e as cores presentes nos vitrificados de cada uma das lajotas. Porém, por meio da observação e estudo das peças foi possível verificar que a aplicação dos esmaltes, nas cores preto, azul, amarelo, vermelho e branco, foi realizada por aspensão com pistola de pressão ou com auxílio de pincel (Figura 3).

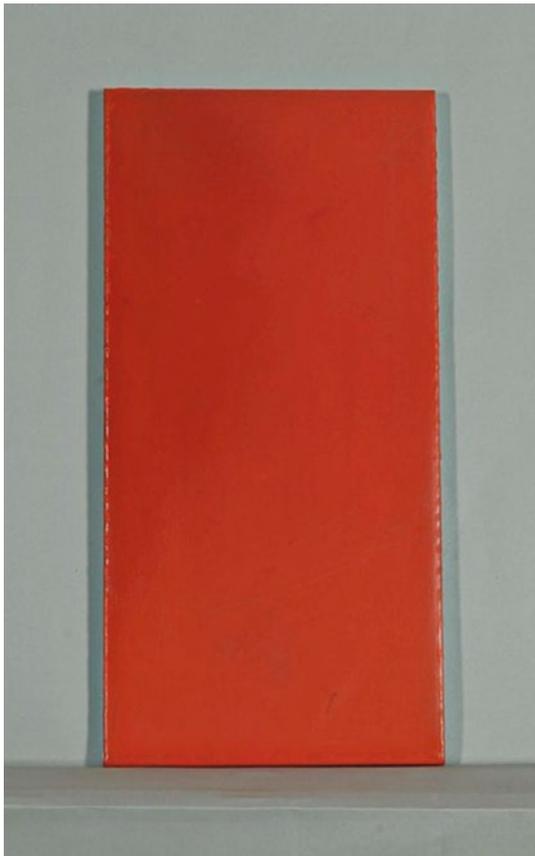
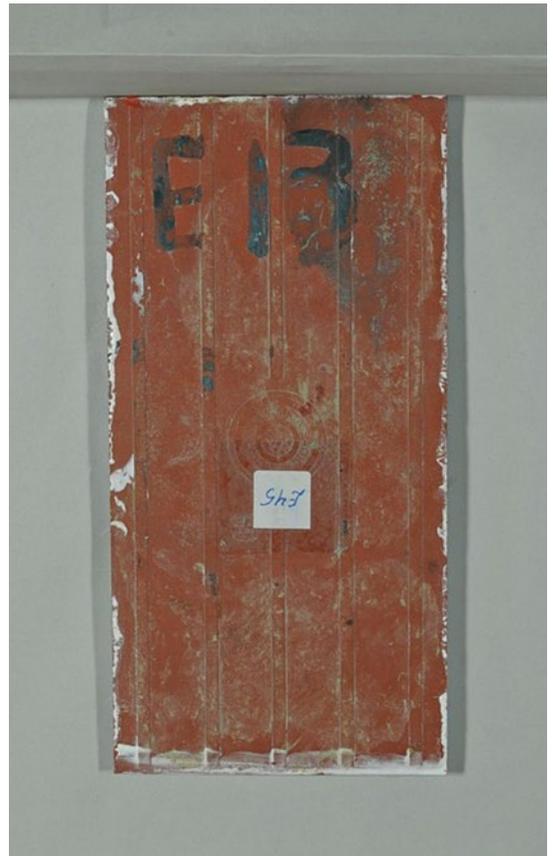
Figura 4: Cerâmica E45 (frente e verso) marcada, equivocadamente, no verso com o número E12 pintado de maneira espelhada.

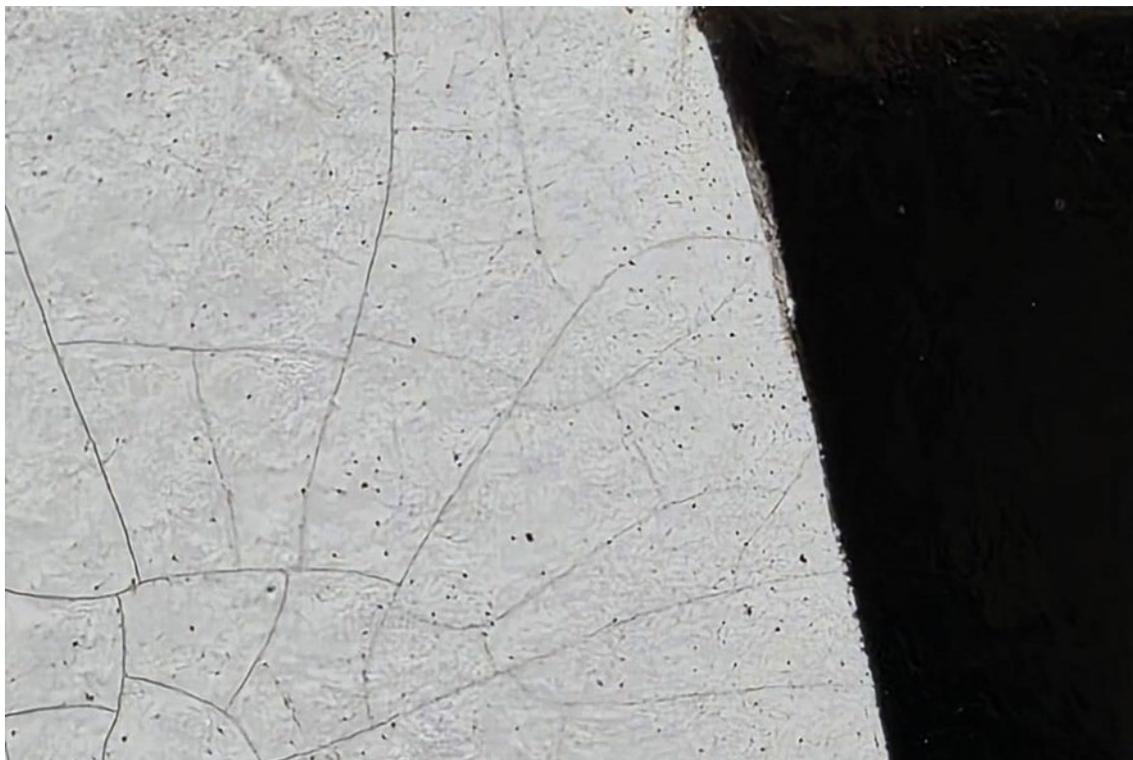
Figura 5: Detalhe da lajota G55, e as marcas deixadas pelo uso de fita adesiva usada para delimitar o desenho preto.

Algumas peças são monocromáticas, enquanto outras exibem padrões geométricos compostos por duas a três tonalidades, delimitadas com fita adesiva ou pelo estiramento de um barbante ao longo da linha de junção. Esses materiais serviram como uma barreira física para traçar uma linha reta e manter o isolamento dos esmaltes durante a aplicação. Após a utilização dos esmaltes, eles eram removidos, revelando a marca deixada por esse processo, pois, a tinta da pintura penetra um pouco sob a borda da fita adesiva (Figura 5 e 6).

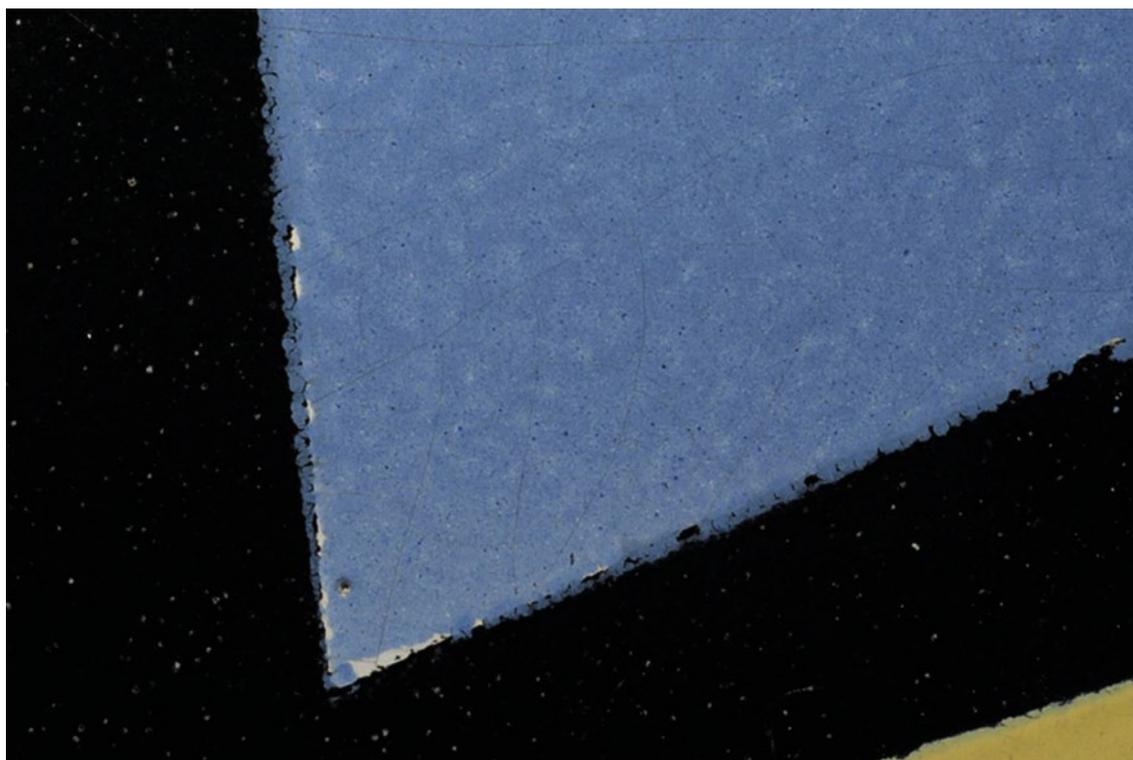
Figura 6: Detalhe da lajota D9 e as marcas deixadas pelo uso de barbante para delimitar a borda do desenho azul sobre o preto.

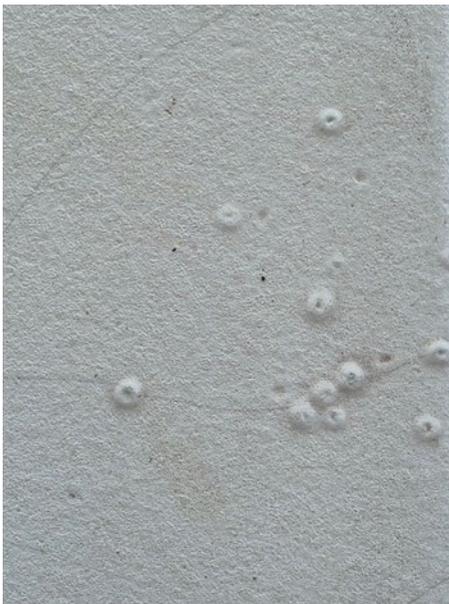
Figura 7: Detalhe do esmalte com bolhas - lajota C56.

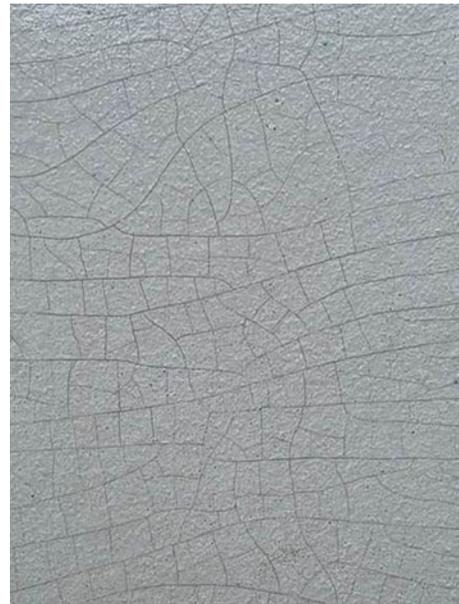
Figura 8: Detalhe do esmalte com craquelê - lajota C55.

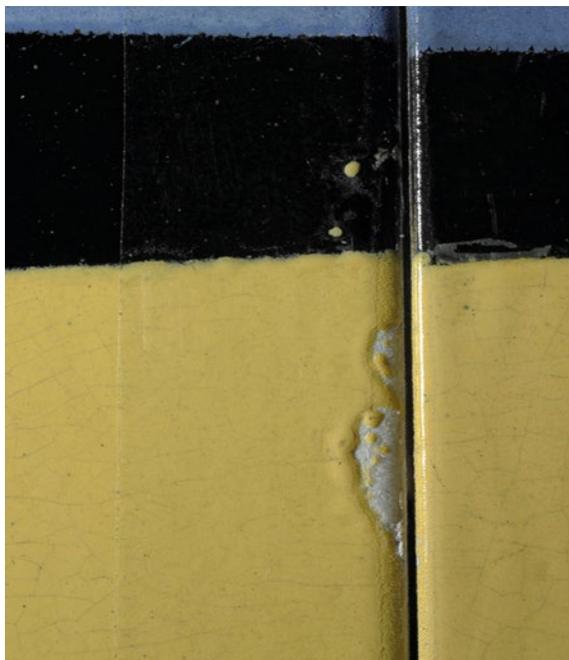
Figura 9: Detalhe pontual da falha da cobertura do esmalte.

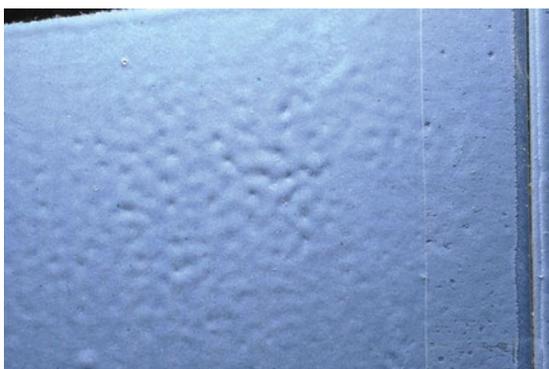
Figura 10: Detalhe dos esmaltes com rugosidades.

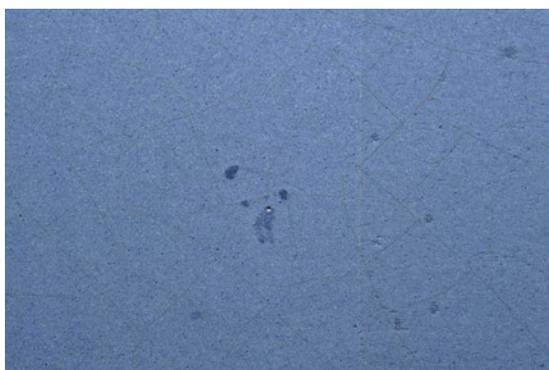
Figura 11: Detalhe dos esmaltes com manchas.

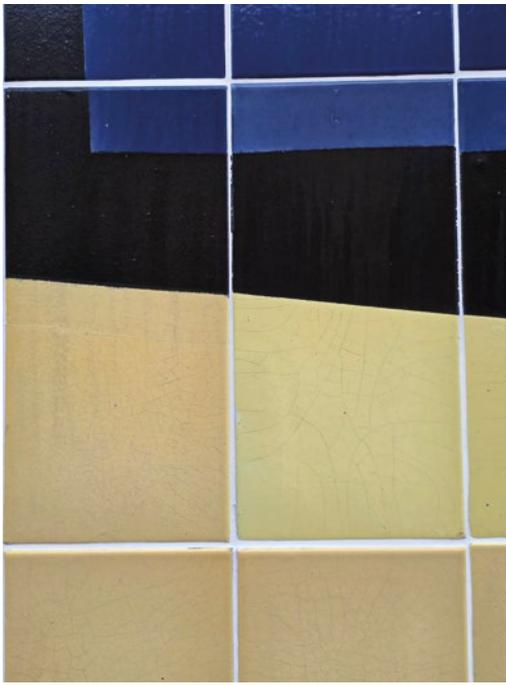
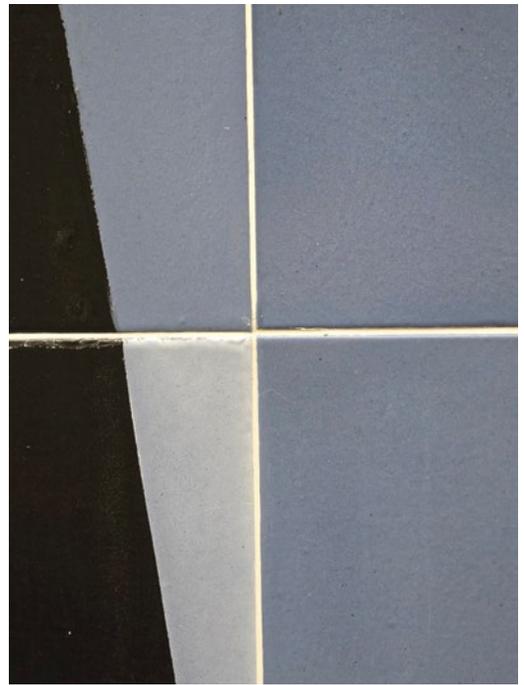
Figura 12: Diferença de tonalidade.

Essas mutações não comprometem a apreciação estética da obra. Pelo contrário, elas evidenciam a natureza artesanal do processo, e, o agrupamento das cerâmicas, assentadas lado a lado, resulta em um efeito vibrante que harmoniza a visão do painel como um todo.

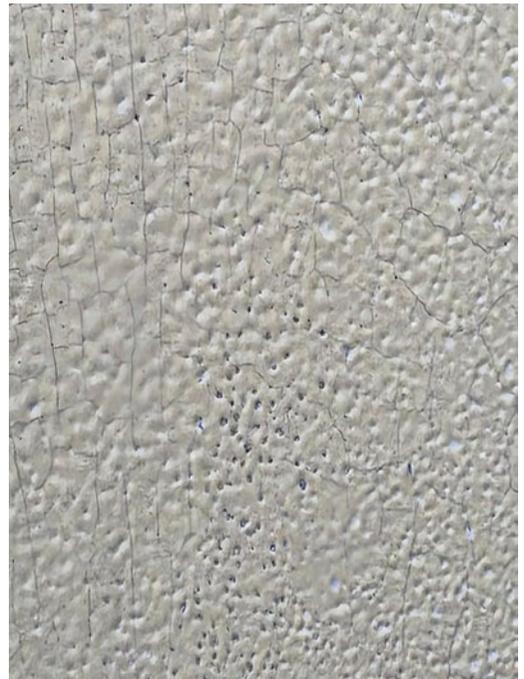
Figura 13: Esmalte com poros - lajota E 29.

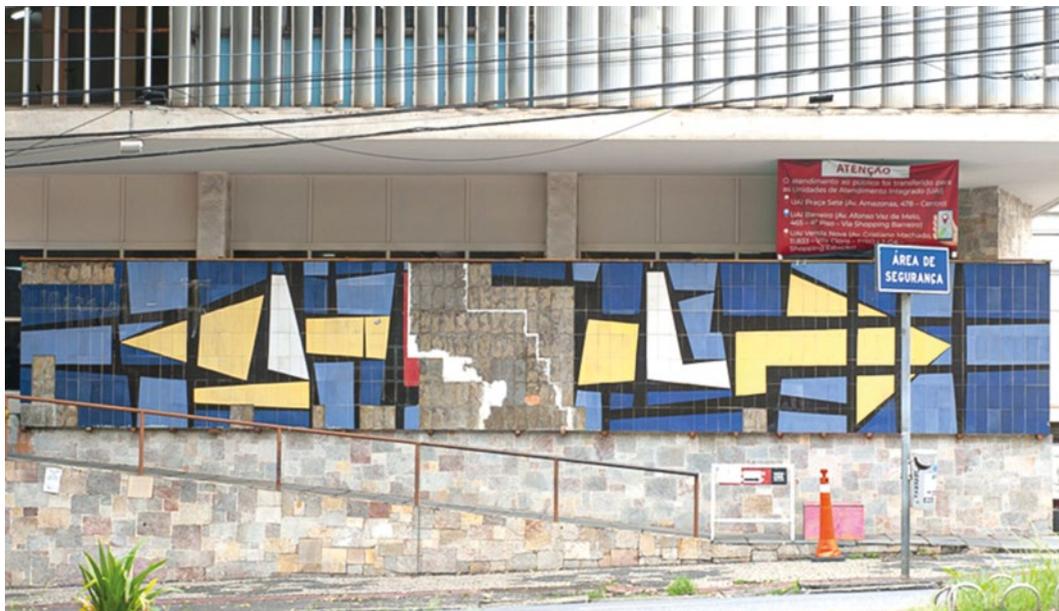
Figura 14: Pannel antes da restauração.

Os danos visíveis no pannel eram numerosos: faltavam dezenas de cerâmicas, havia manchas, trincas, fissuras, ranhuras e marcas de intervenções anteriores mal executadas. Em algumas regiões, colas inadequadas e resíduos de fitas adesivas haviam deixado marcas. Também eram visíveis escorrimentos causados por água ou produtos corrosivos, além de sinais de abrasão nas superfícies vitrificadas (Figuras 15 a 22).

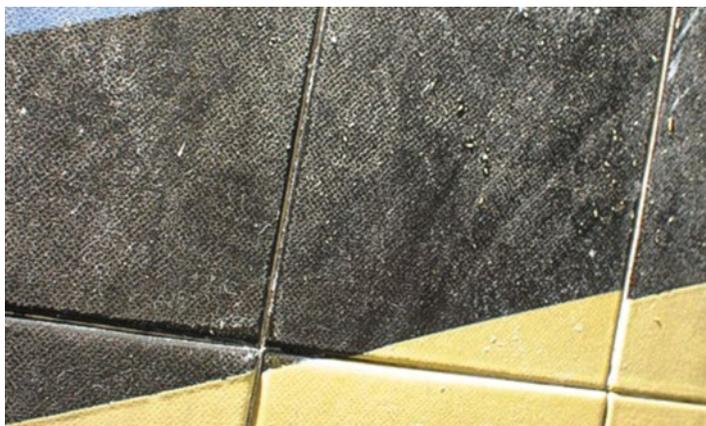
FIGURA 15

- Figura 15:** Detalhe da presença de adesivo impregnado de sujidades.
Figura 16: Detalhe das sujidades e resquícios de fitas adesivas.
Figura 17: Detalhe de escorridos devido a ação de material corrosivo.
Figura 18: Detalhe de fissura perda de esmalte.
Figura 19: Detalhe de fissura com perda de esmalte.
Figura 20: Detalhe de perda de esmalte.
Figura 21: Detalhe de ranhuras e abrasões.
Figura 22: Detalhe de quebra da lajota e intervenção indevida.

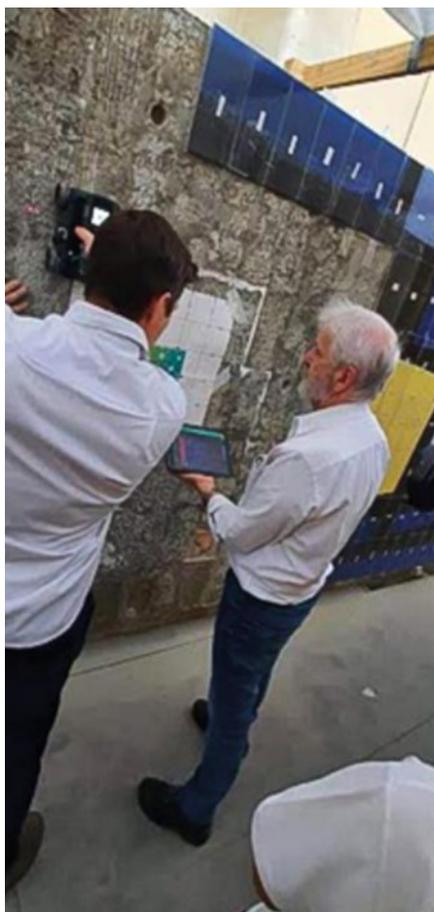
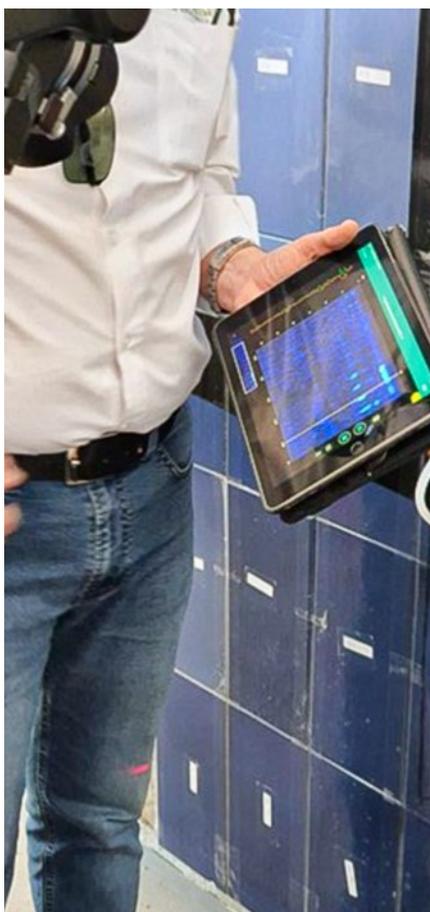
Um dos primeiros recursos aplicados foi o radar de penetração no solo (GPR, na sigla em inglês), gentilmente operado e cedido pelo engenheiro civil Prof. Dr. Abdias Magalhães Gomes. O exame detectou duas camadas de armaduras metálicas embutidas na parede: a primeira a cerca de 3 a 6 cm da superfície das cerâmicas; a segunda, a 18 cm. O GPR também confirmou que a parede de alvenaria onde o painel foi fixado ainda estava estruturalmente íntegra – um dado essencial para planejar o assentamento das peças soltas e das réplicas que viriam a ser produzidas (Figura 23).

Figura 23: Análises por GPR diretamente sobre o painel.

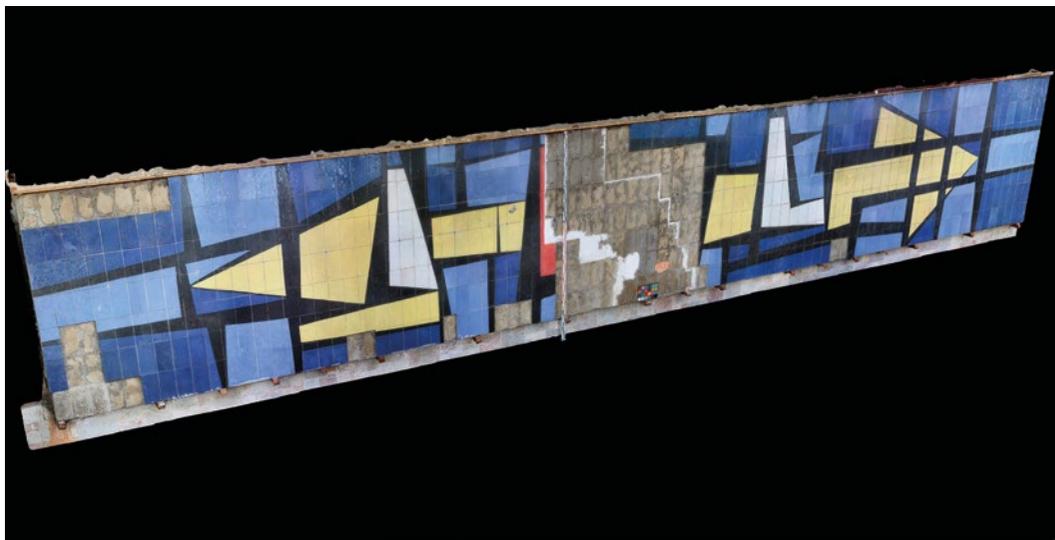
Figura 24: Modelo 3D do Painel Cerâmico “Abstrato”, gerado por fotogrametria.

O levantamento fotogramétrico ocorreu em 07/03/2024, combinando escaneamento LIDAR (com iPad Pro 11”) e fotografia de alta resolução (Canon EOS Rebel T7+). Com 168 imagens processadas no Agisoft Metashape, foi gerado um modelo 3D com precisão de 0,588 mm/pixel, detalhando a superfície do painel (Figuras 24 e 25)

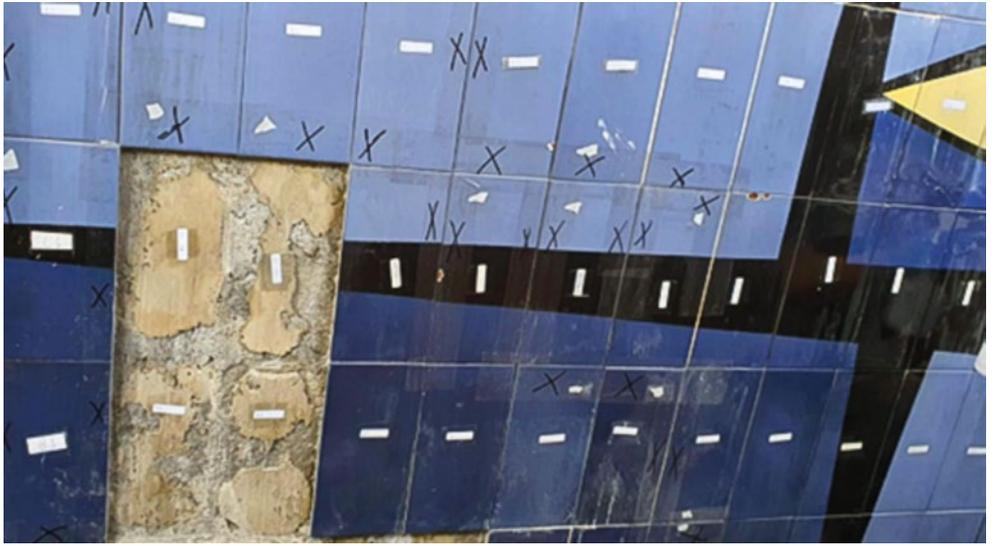
FIGURA 28.A

Durante os procedimentos de numeração das lajotas, foi realizado exame de percussão, com auxílio do estetoscópio, e marcação das peças com “X” com maior probabilidade de desprendimento. Estas marcações foram transferidas para a montagem gráfica do painel para melhor visualização e documentação. Todo o painel recebeu faceamento feito com adesivo plástico transparente da marca Contact® (Figura 28.A).

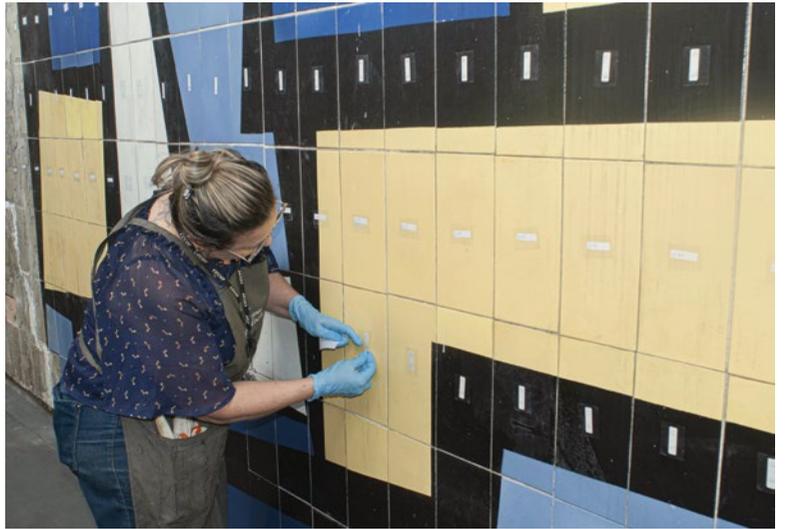
FIGURA 28.B

As lajotas soltas originais também foram devidamente numeradas, documentadas e acondicionadas para tratamento posterior (Figura 28.B).

Figura 28.B: Numeração das peças do painel

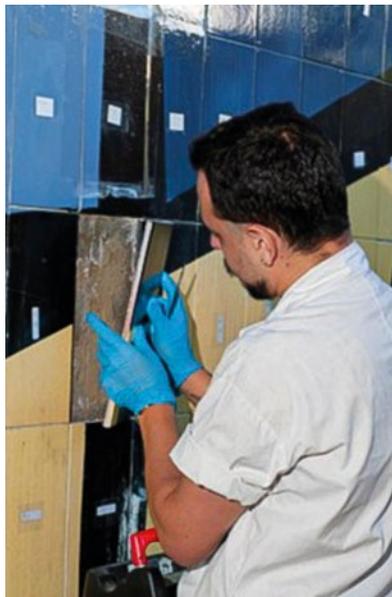
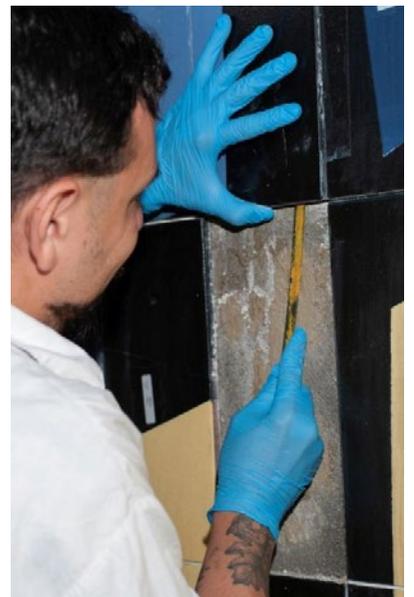
Figura 29: Peças em desprendimento, retiradas após a remoção do rejunte.

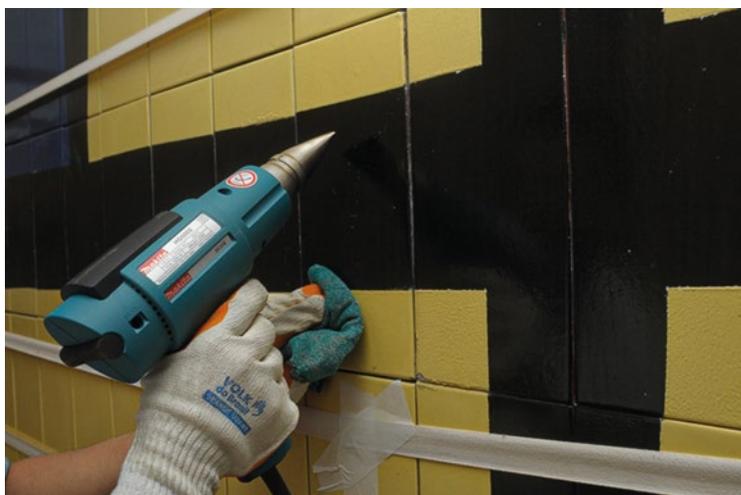
Figura 30: Uso do ar quente para auxiliar na remoção das lajotas em desprendimento.

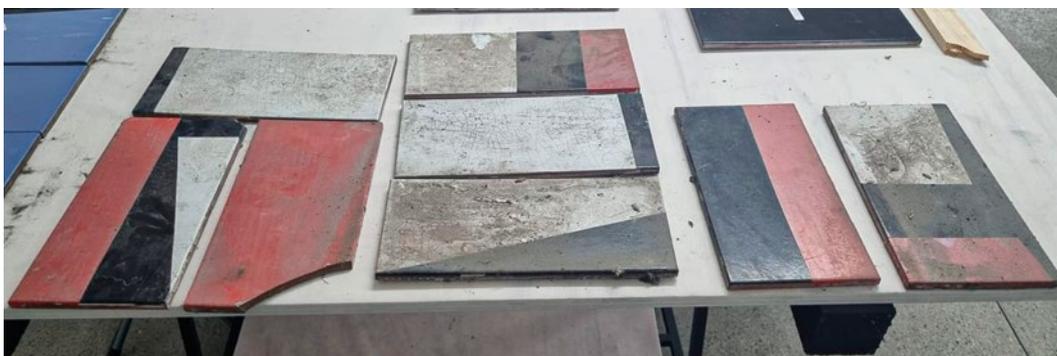
Figura 33: Peças encontradas pela Corregedoria da Polícia Civil.

Durante o processo de remoção e acondicionamento das lajotas soltas a equipe do CECOR recebeu, nove lajotas originais que foram encontradas na garagem da Corregedoria. Estas fazem parte da composição central do painel (Figura 33). As réplicas das lajotas perdidas foram realizadas pelo prof. João Cristeli.

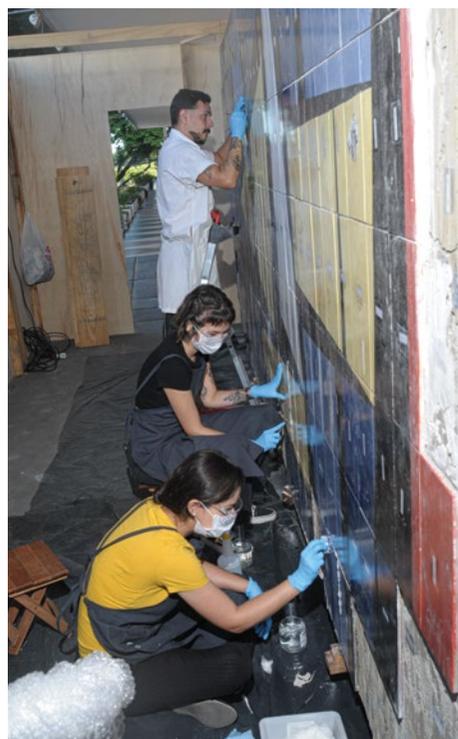
Foram realizados os procedimentos para a remoção mecânica do rejunte antigo. É um processo delicado que requer muita atenção e cuidado, pois o rejunte é muito rígido e apresenta espessuras diversas, fora do padrão das normas técnicas de assentamento de cerâmicas. A remoção foi realizada com bisturis e estiletes após as regiões serem umedecidas, por borrifamento, com álcool etílico PA e água. Já nas regiões em que os rejuntas eram muito espessos foi necessário o uso de mini retíficas e o uso de espátulas odontológicas e bisturis. Para maior controle desse processo, cada restaurador ficou responsável pela remoção do rejunte dos quadrantes compostos por 20 peças de cerâmica (Figura 34).

Figura 34: Processo de remoção dos rejuntas.

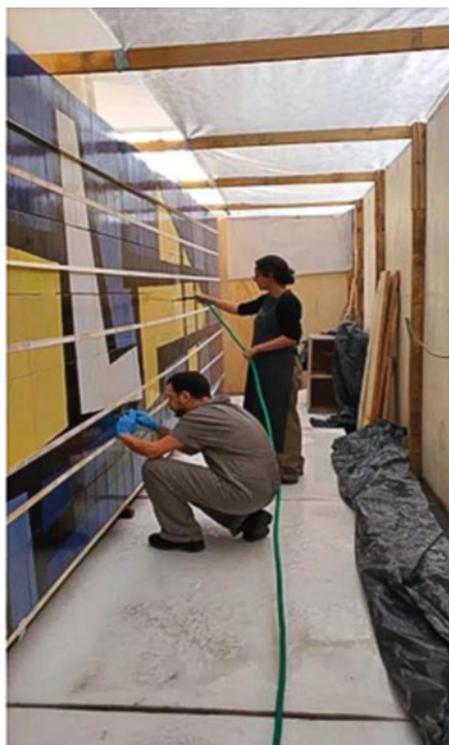
FIGURA 35

Salienta-se, que o painel recebeu várias limpezas, ora pontual, lajota por lajota, com o uso de água pura e sabão neutro, com o auxílio de borrifadores e /ou buchas macias e tecidos, tipo Perfex®, ora de forma direta, com o uso de mangueira com baixa pressão para a remoção dos resquícios de rejuntas e outros tipos de sujidades (Figura 35).

Figura 35: Limpeza do painel com mangueira de baixa pressão.

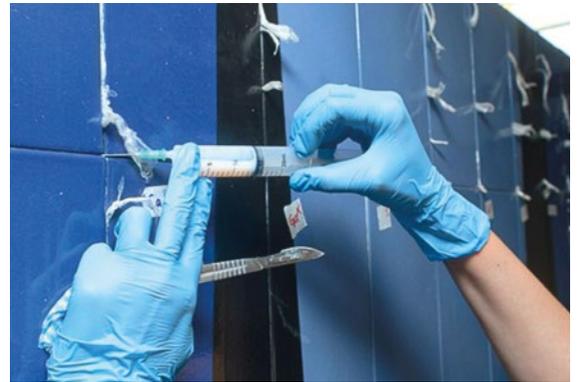
FIGURA 39

Depois, nos locais com acesso, entre os espaçamentos dos rejuntas, foram realizadas várias aplicações de argamassa ACIII flexível da marca Quartzolit® cinza, e Primal AC33 com o objetivo de contribuir na adesão das lajotas que permaneceram fixas ao emboço do painel, mas que apresentavam som cavo e por isso, fragilidade. Essa argamassa foi aplicada com o auxílio de almotolias e sondas médicas flexíveis. Em determinados acessos foi aplicado o Primal AC33 puro com o uso de seringas de várias espessuras, inclusive de insulina (Figuras 36 a 43).

Figura 39: Aplicação do primal AC33 com seringa.

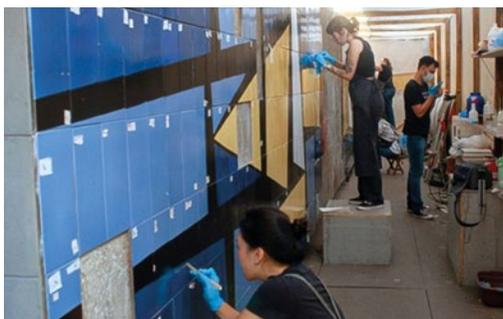
FIGURA 43

Figura 43: Remoção dos resquícios dos consolidantes após período de secagem e cura.

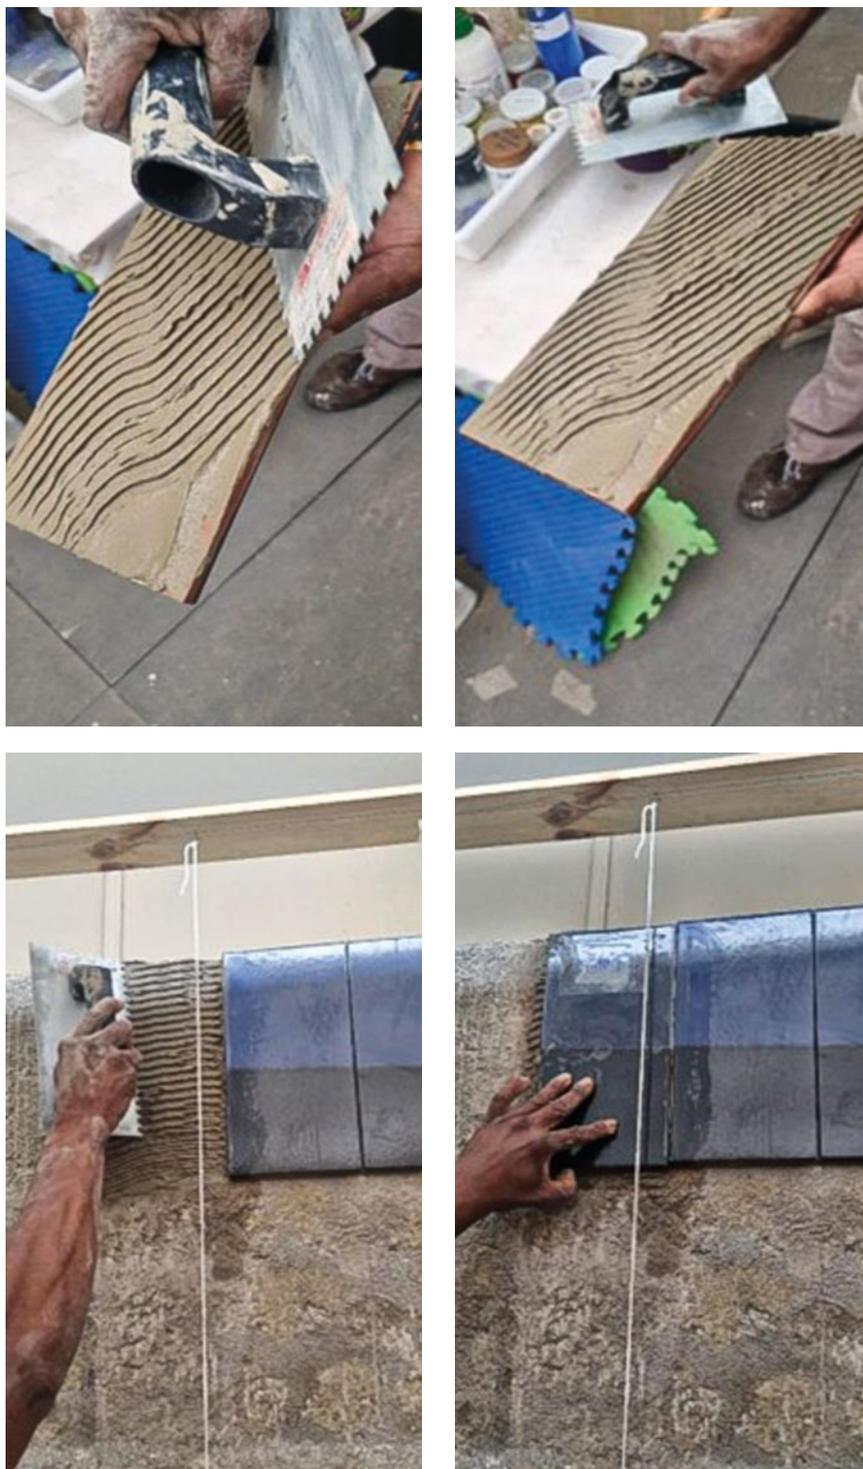
Figura 52: Processo de assentamento.

A argamassa ACIII apresentou boa aderência após o assentamento, conforme esperado, devido à imersão prévia das lajotas. Foi respeitado o tempo de secagem recomendado pela fabricante da argamassa. Após 48 horas do assentamento, foi realizada uma verificação visual e tátil para garantir que não houvesse desníveis ou deslocamentos nas lajotas. É importante acrescentar que o tamanho das lajotas possui variação de um a dois milímetros entre elas e além disso, apresentam distorções e abaulamentos.

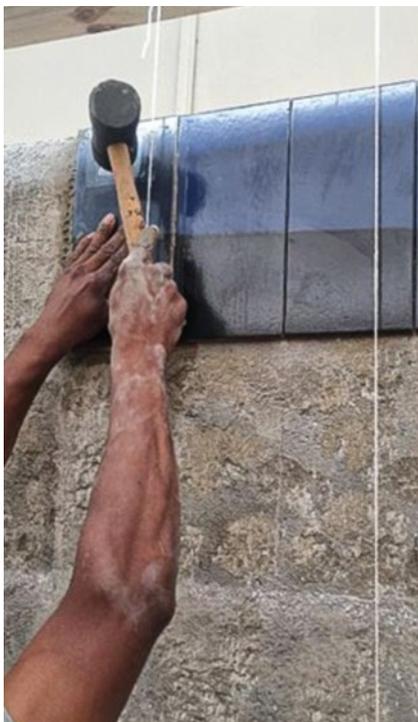
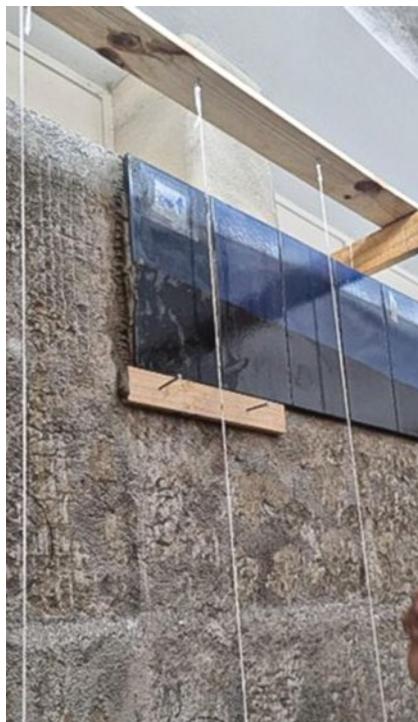
Figura 53: Processo assentamento.

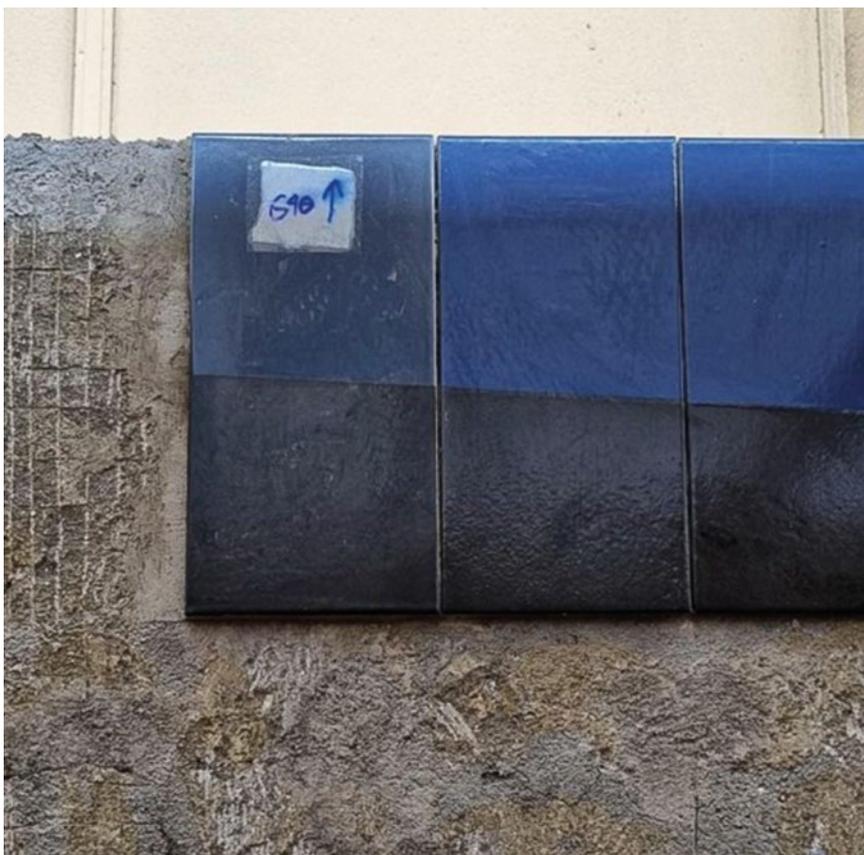
Figura 54: Detalhe da peça G10 após o assentamento.

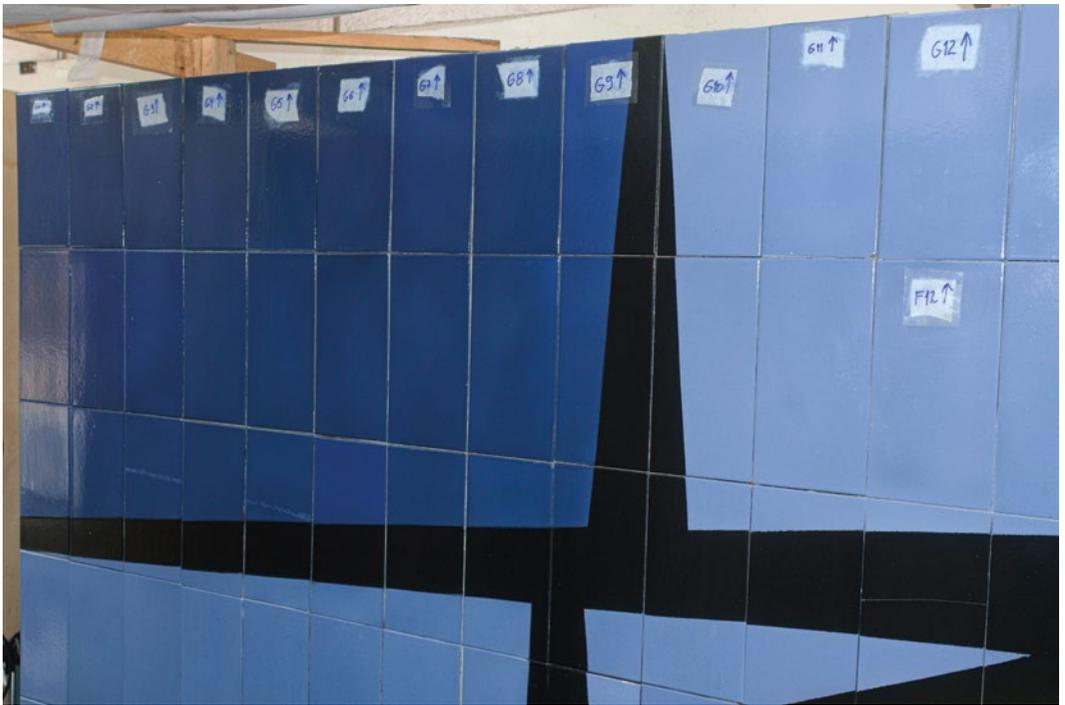
Figura 55: Visão geral das peças após o assentamento na parte superior do painel.

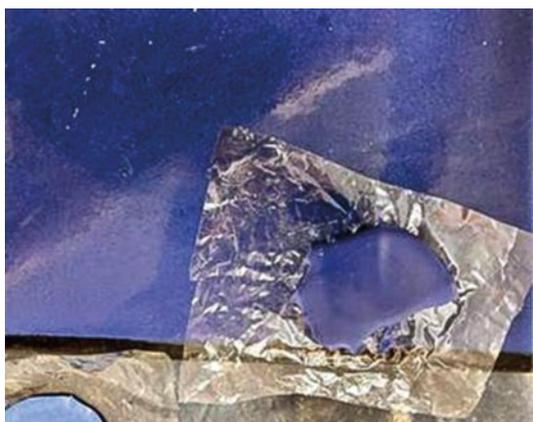
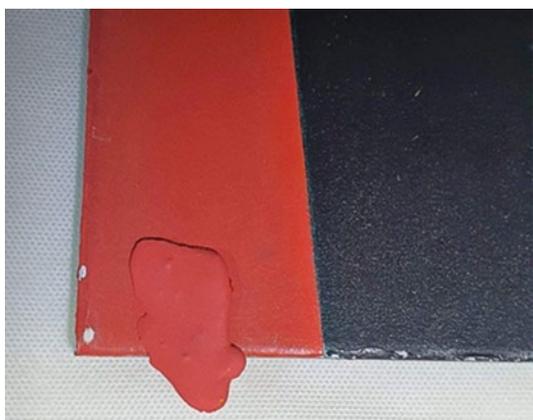
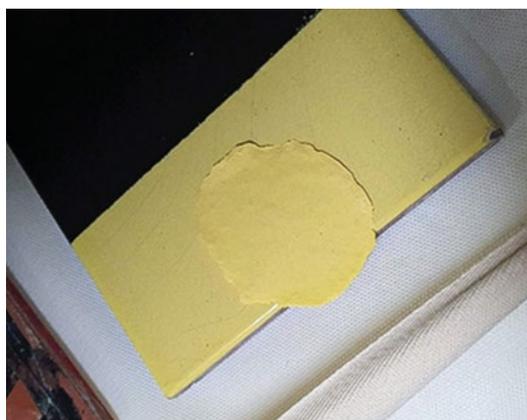
Figura 62: Testes das massas a base de pó de quartzo e Paraloid B44® pigmentadas.

O nivelamento das lajotas foi realizado com o uso de uma massa à base de pó de quartzo (malha 500) aglutinada em Paraloid B44® a 30% em p-Xileno e pigmentada com pigmentos em pó de alta qualidade. Essa massa apresentou um aspecto de vidro muito próximo das placas originais o que facilitou muito a fase final de reintegração e apresentação estética (Figuras 63 a 75) .

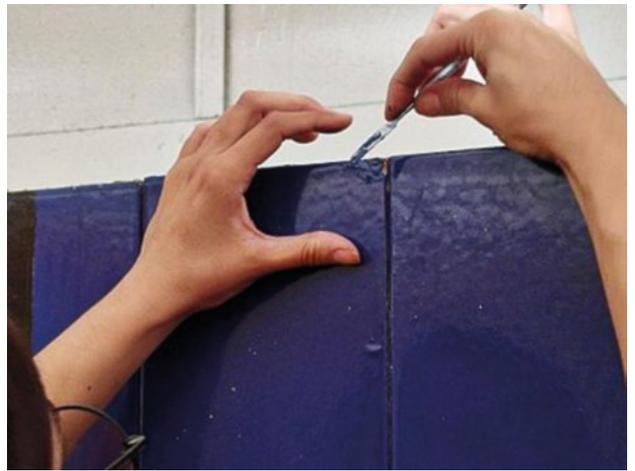
FIGURA 63: Aplicação da massa de nivelamento/consolidação em pequena perda em lajota fixa do painel.

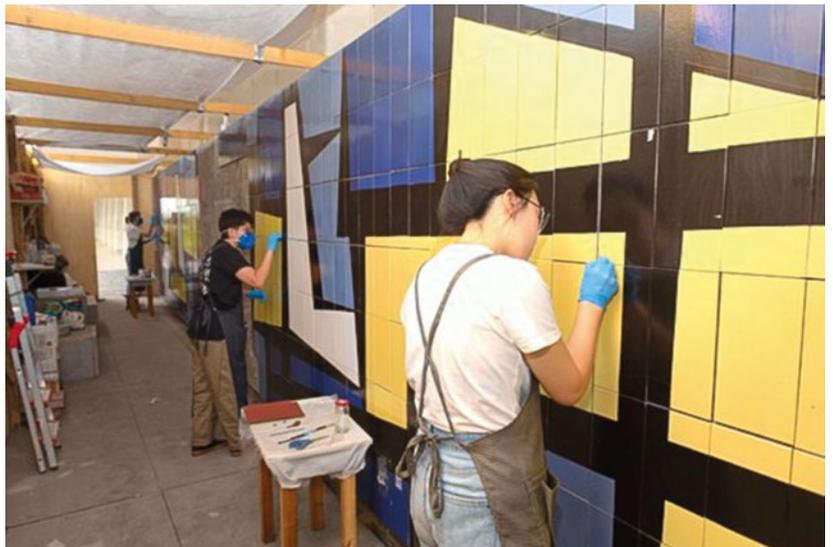
FIGURA 64: Processo de nivelamento das lajotas com perdas pontuais.

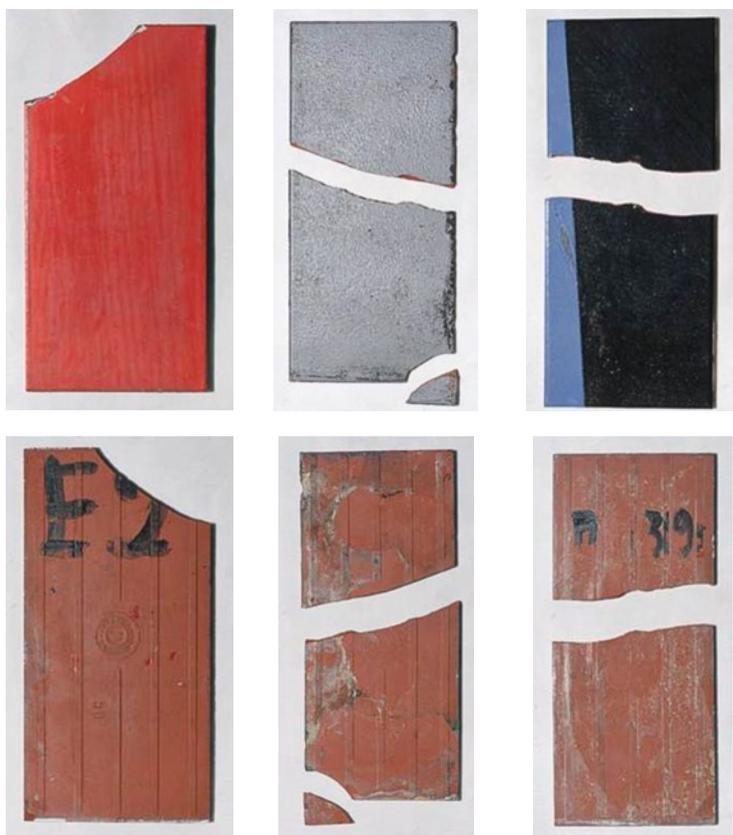
Figura 70: Exemplo de lajotas soltas (frente e verso) antes das intervenções.

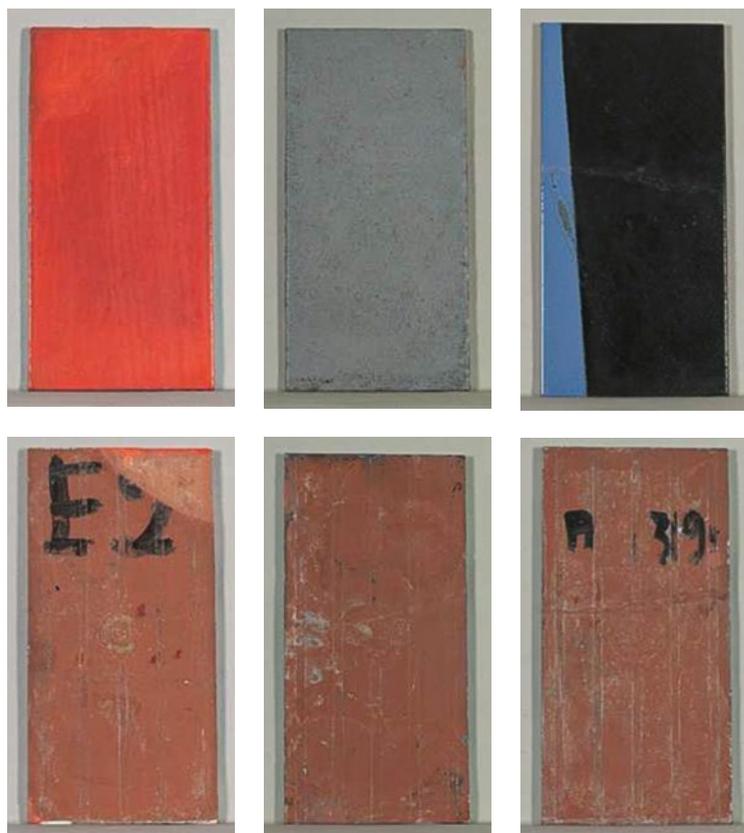
Figura 71: Exemplo do resultado de restauração das lajotas soltas. Frente e verso depois das intervenções.

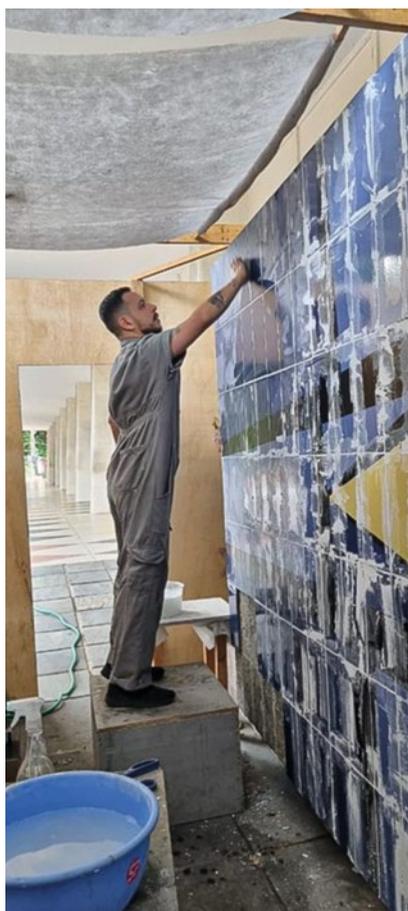
FIGURA 76

Figura 76: Aplicação do rejunte flexível

A consolidação das lajotas é essencial para aumentar a resistência mecânica e a estabilidade do revestimento. A utilização de ACIII branca pigmentada não apenas proporciona uma base sólida, mas também permite uma integração estética com as lajotas, mantendo a aparência desejada. O uso do pó de quartzo contribui para a resistência ao desgaste e melhora a aderência do material aplicado.

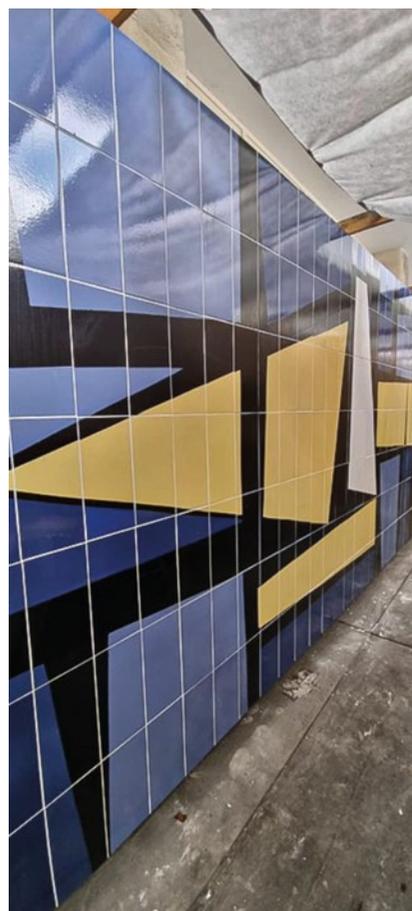
FIGURA 77

Figura 77: Visão do painel após a aplicação do rejunte flexível

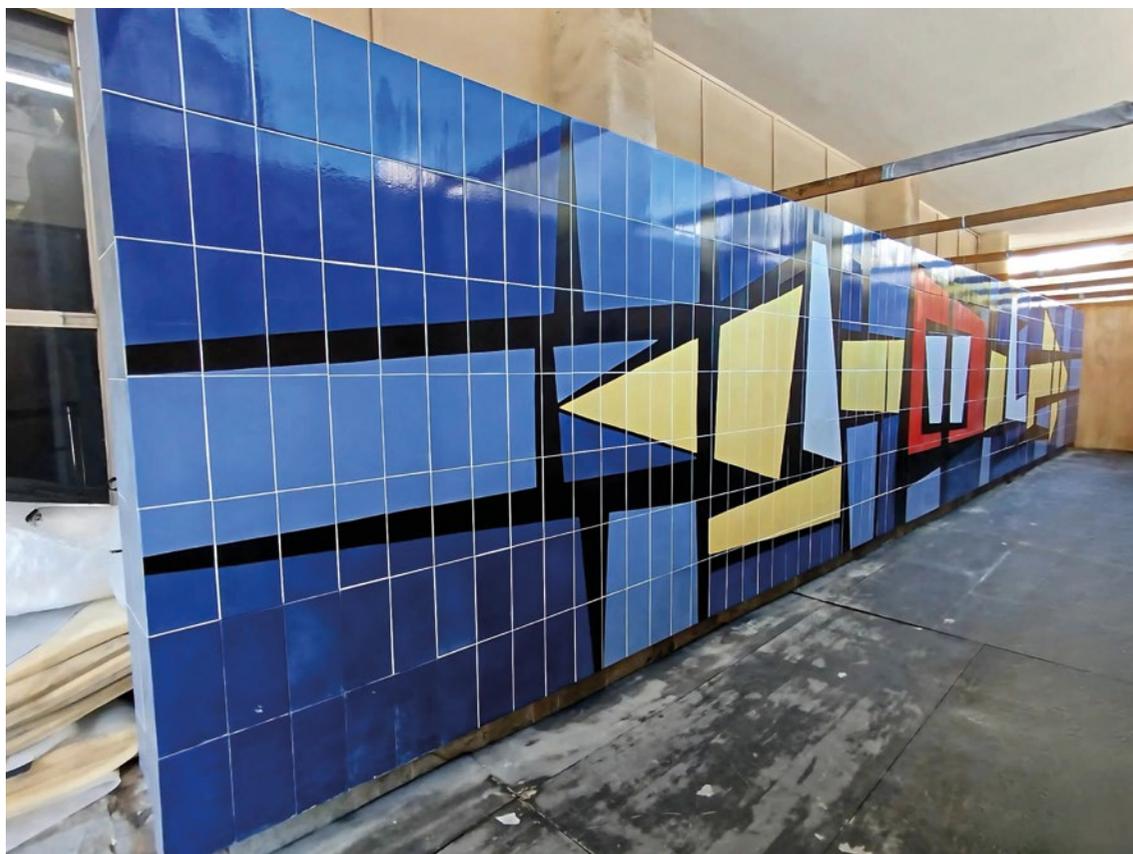
Figura 79: Vista do painel após a finalização da restauração em 2025
