MINISTÉRIO PÚBLICO DO ESTADO DE MINAS GERAIS

EXCELENTÍSSIMO SENHOR JUIZ DE DIREITO DA 2ª VARA DA COMARCA DE BRUMADINHO/MG

Procedimento Investigatório Criminal n.º MPMG-0090.19.000013-4
Inquérito Policial n. PCMG-7977979

O **MINISTÉRIO PÚBLICO DO ESTADO DE MINAS GERAIS**, pelos Promotores de Justiça que esta subscrevem, no exercício de suas atribuições constitucionais e legais, vem à presença de Vossa Excelência ajuizar ação penal pública, mediante oferecimento da presente **DENÚNCIA**, em face de:

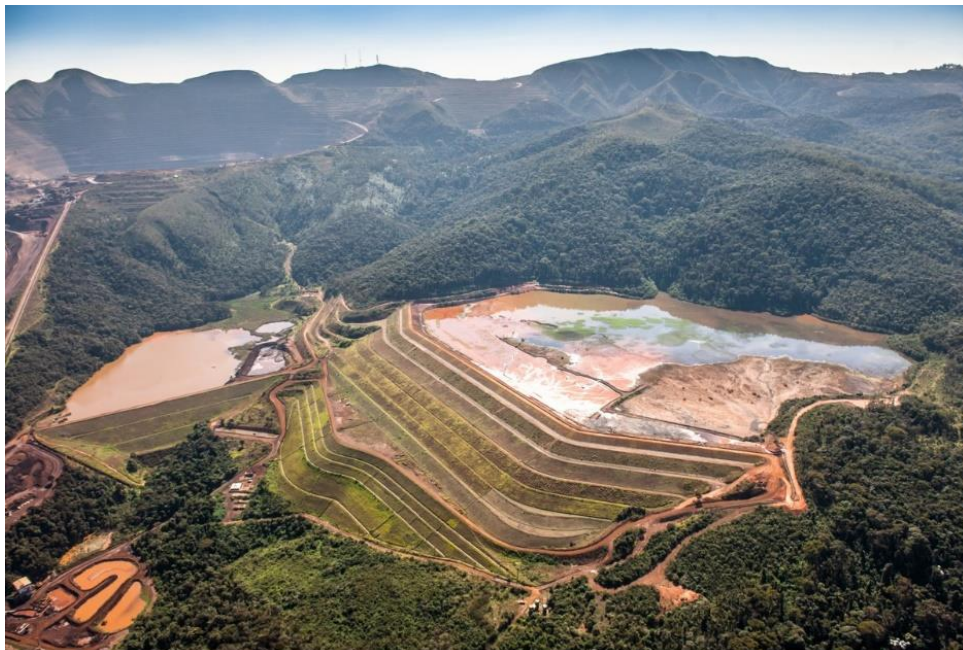
Nº do Arquivo: 062714_2254 - Jun/2014 - Lat: 20°7'34" S, - Long: 44°7'12" W - Datum SAD_69
Foto: Marcelo Rosa - (31)9957 0027 - 3297 0582

Os **alteamentos** foram realizados pelo **método construtivo a montante, mais econômico** e ocupando menores áreas superficiais, porém com **mais riscos associados**. Dessa forma, uma vez executado o Dique de Partida da Barragem I em solo compactado, os alteamentos foram realizados na medida em que os rejeitos eram depositados e alcançavam o nível máximo do reservatório. Cada alteamento era construído sempre se deslocando para montante, ou seja, acima do dique anterior e se projetando na direção que parte da base da barragem para o seu reservatório. O processo foi sucessivamente repetido, até se alcançar a elevação final prevista para a Barragem I. A figura 02 retrata a situação da Barragem I e seus alteamentos antes de seu rompimento em 2019:

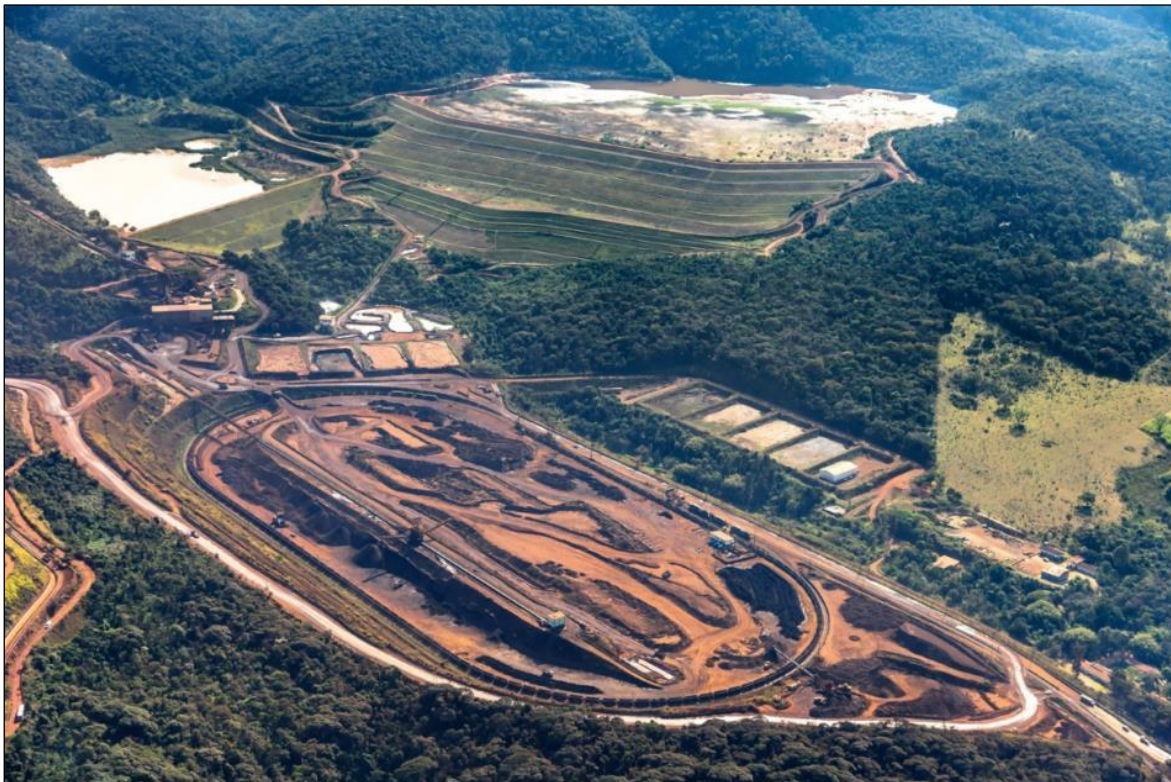
Figura 03 – Vista aérea da Barragem I - Mina Córrego do Feijão, Complexo Paraopeba - VALE S. A., Brumadinho/MG. Fonte: Cálculo de Risco Monetizado – Barragem I – Relatório Técnico – Estudo de Ruptura Hipotética (Dam Break). POTAMOS, Relatório POTVAL02G2-1-TC-RTE-0032, Aprovado em 10.01.2018.

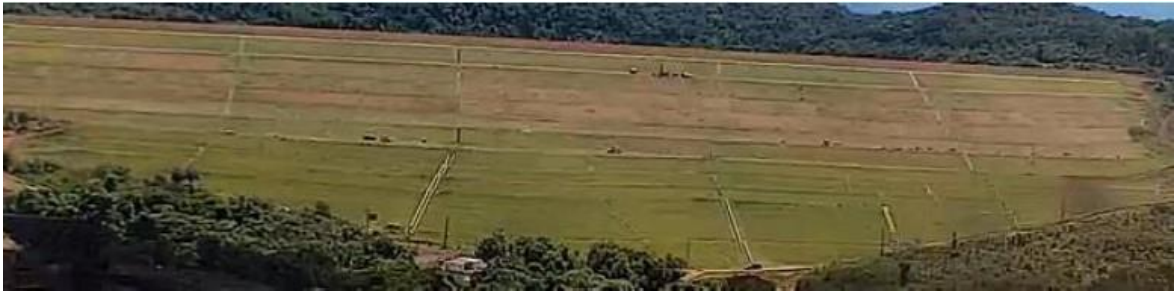
Figura 04 – Vista Frontal, antes do rompimento, da Barragem 1 - Mina Córrego do Feijão, Complexo Paraopeba - VALE S. A., Brumadinho/MG. Fonte: B1 – CAM1 – BARRAGEM – 25.01.2019 – 11:56:01 - que permaneceu até aproximadamente às 12:28:23

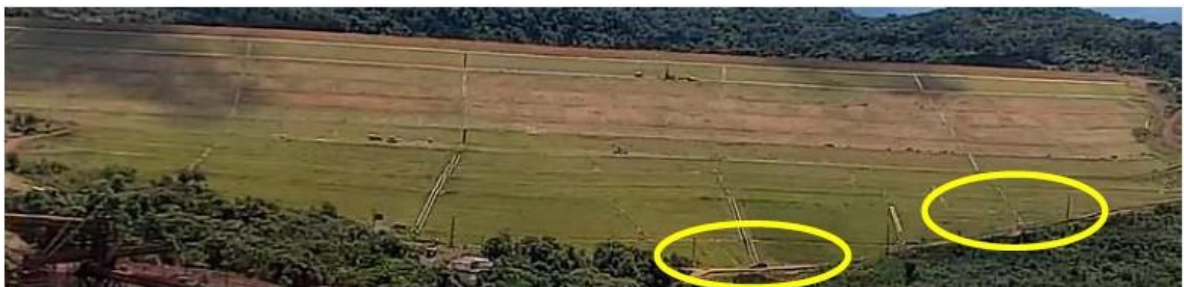
Figura 05 – Vista Frontal do início do rompimento da Barragem 1 - Mina Córrego do Feijão, Complexo Paraopeba - VALE S. A., Brumadinho/MG. Fonte: B1 – CAM1 – BARRAGEM – 25.01.2019 – 12:28:24

Percebe-se, pelas imagens acima, que, entre **12h 28m e 24s** e **12h 28m e 31s**, ou seja, em um intervalo de apenas 07 (sete) segundos, foi possível verificar os primeiros sinais de deformações da ruptura, seguido de um jato de água sob pressão (saindo na parte baixa do maciço, mostrando o estado de saturação em que ele se encontrava) e o desenvolvimento da ruptura em toda a largura da barragem, ao qual se seguiu o arremesso do maciço com grande energia para jusante, fluindo como um *tsunami* sobre as áreas do empreendimento.

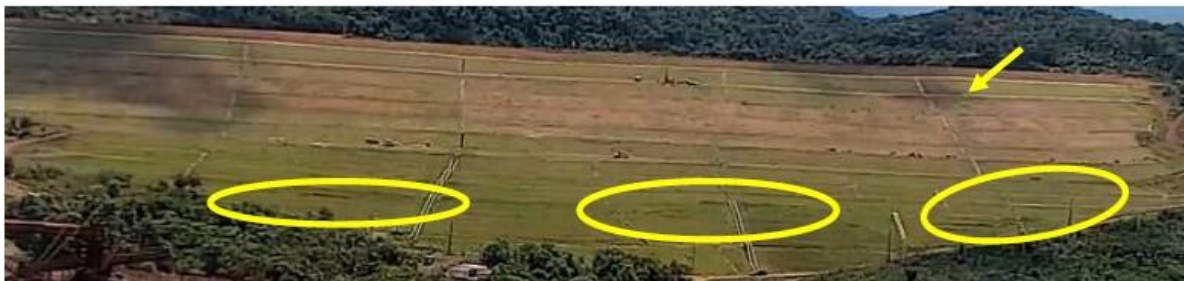
Figura 06 – Vista Frontal do início do rompimento da Barragem 1 - Mina Córrego do Feijão, Complexo Paraopeba - VALE S. A., Brumadinho/MG. Fonte: B1 – CAM1 – BARRAGEM – 25.01.2019 – 12:28:25.

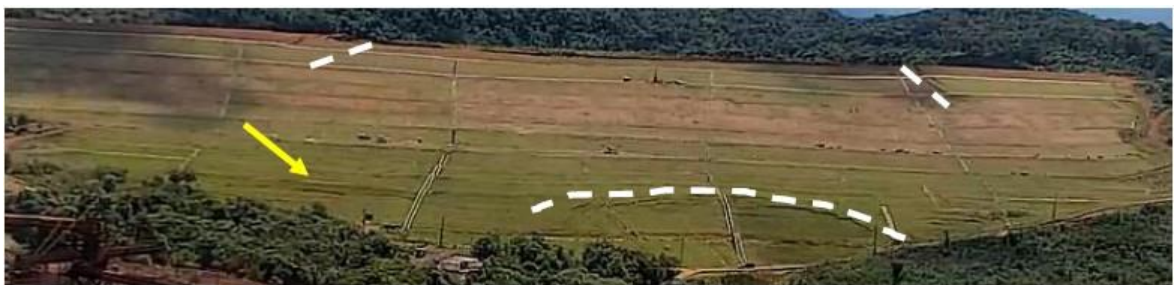
Figura 07 – Vista Frontal do início do rompimento da Barragem 1 - Mina Córrego do Feijão, Complexo Paraopeba - VALE S. A., Brumadinho/MG. Fonte: B1 – CAM1 – BARRAGEM – 25.01.2019 – 12:28:26

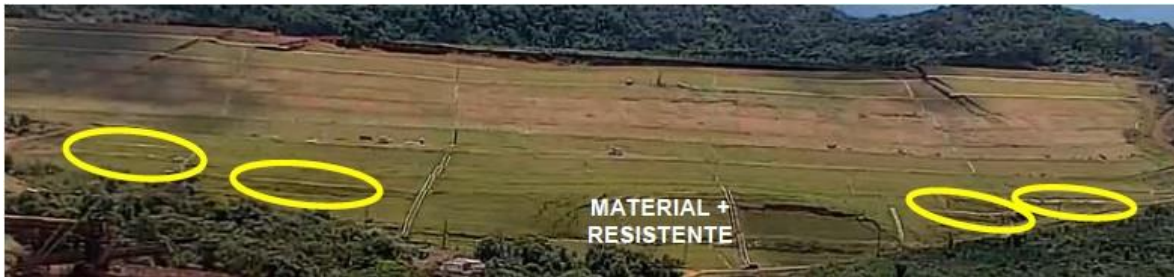
Figura 08 – Vista Frontal do início do rompimento da Barragem 1 - Mina Córrego do Feijão, Complexo Paraopeba - VALE S. A., Brumadinho/MG. Fonte: B1 – CAM1 – BARRAGEM – 25.01.2019 – 12:28:27

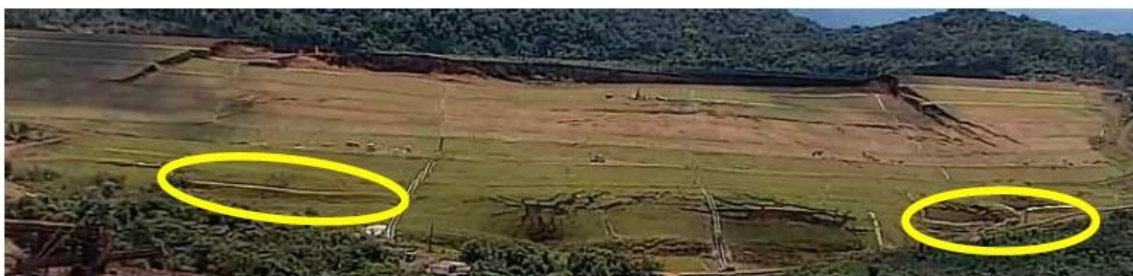
Figura 09 – Vista Frontal do rompimento da Barragem 1 - Mina Córrego do Feijão, Complexo Paraopeba - VALE S. A., Brumadinho/MG. Fonte: B1 – CAM1 – BARRAGEM – 25.01.2019 – 12:28:28

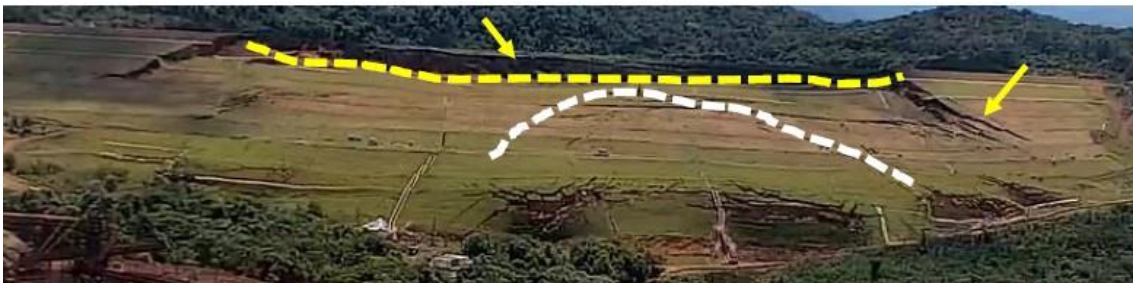
Figura 10 – Vista Frontal do rompimento da Barragem 1 - Mina Córrego do Feijão, Complexo Paraopeba - VALE S. A., Brumadinho/MG. Fonte: B1 – CAM1 – BARRAGEM – 25.01.2019 – 12:28:29

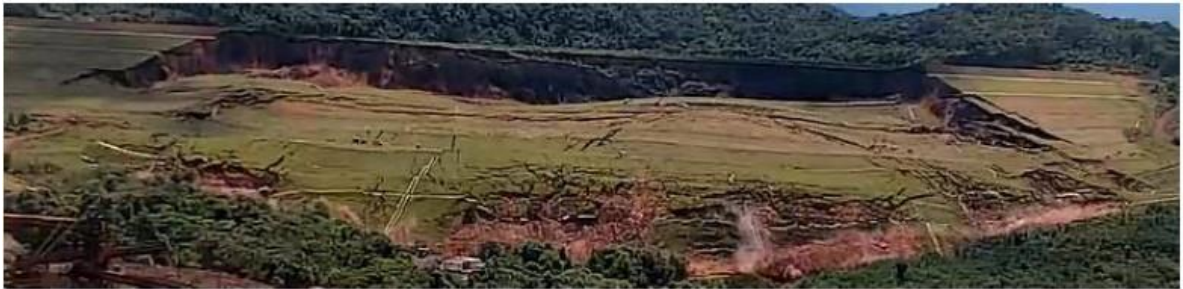
Figura 12 – Vista Frontal do início do rompimento da Barragem 1 - Mina Córrego do Feijão, Complexo Paraopeba - **VALE S. A.**, Brumadinho/MG. Fonte: B1 – CAM1 – BARRAGEM – 25.01.2019 – **12:28:31**

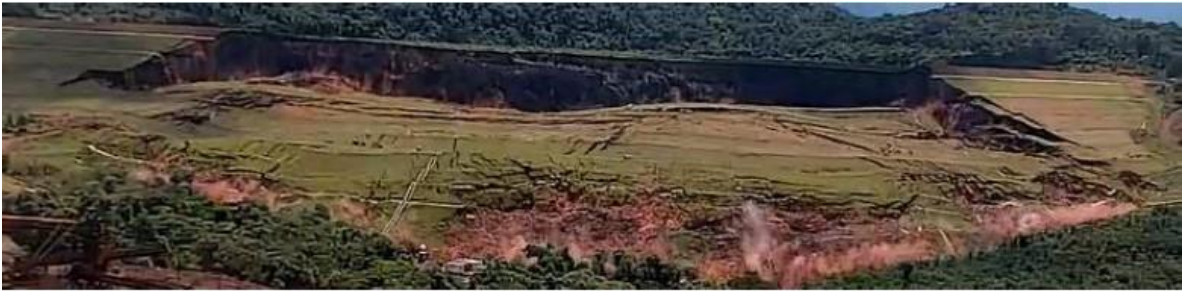
Figura 13 – Vista Frontal do início do rompimento da Barragem 1 - Mina Córrego do Feijão, Complexo Paraopeba - **VALE S. A.**, Brumadinho/MG. Fonte: B1 – CAM1 – BARRAGEM – 25.01.2019 – **12:28:32**

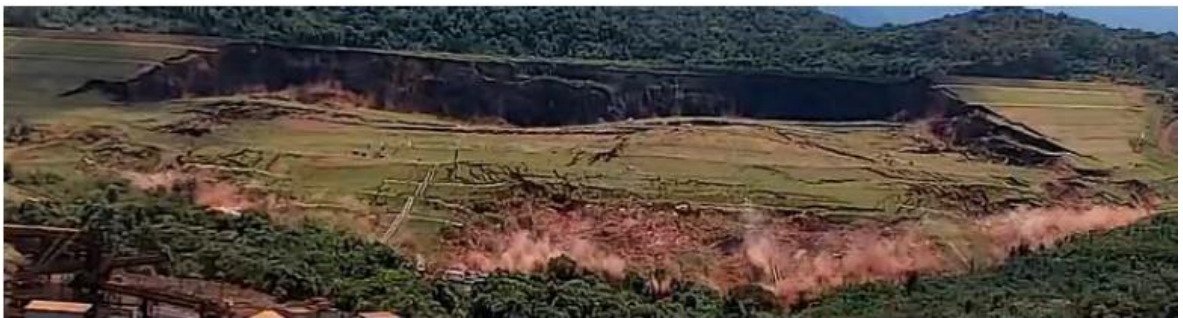
Figura 14 – Vista Frontal do início do rompimento da Barragem 1 - Mina Córrego do Feijão, Complexo Paraopeba - **VALE S. A.**, Brumadinho/MG. Fonte: B1 – CAM1 – BARRAGEM – 25.01.2019 – **12:28:33**

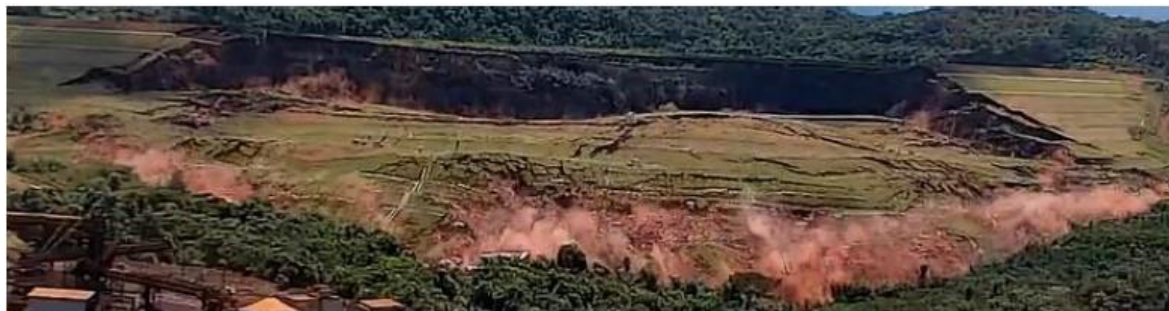
Figura 15 – Vista Frontal do início do rompimento da Barragem 1 - Mina Córrego do Feijão, Complexo Paraopeba - VALE S. A., Brumadinho/MG. Fonte: B1 – CAM1 – BARRAGEM – 25.01.2019 – 12:28:34

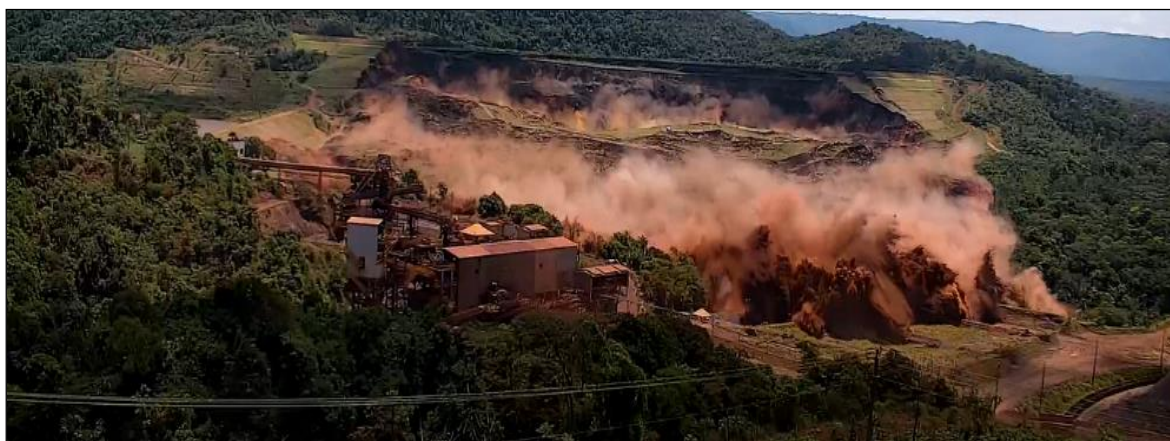
Figura 16 – Vista Frontal do início do rompimento da Barragem 1 - Mina Córrego do Feijão, Complexo Paraopeba - VALE S. A., Brumadinho/MG. Fonte: B1 – CAM1 – BARRAGEM – 25.01.2019 – 12:28:45

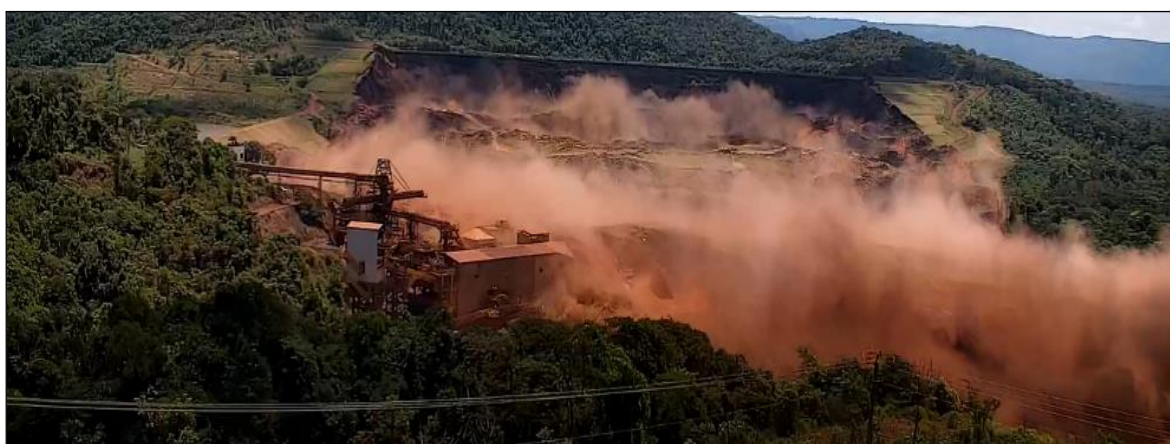
Figura 17 – Vista Frontal do início do rompimento da Barragem 1 - Mina Córrego do Feijão, Complexo Paraopeba - VALE S.A., Brumadinho/MG. Fonte: B1 – CAM1 – BARRAGEM – 25.01.2019 – 12:28:55

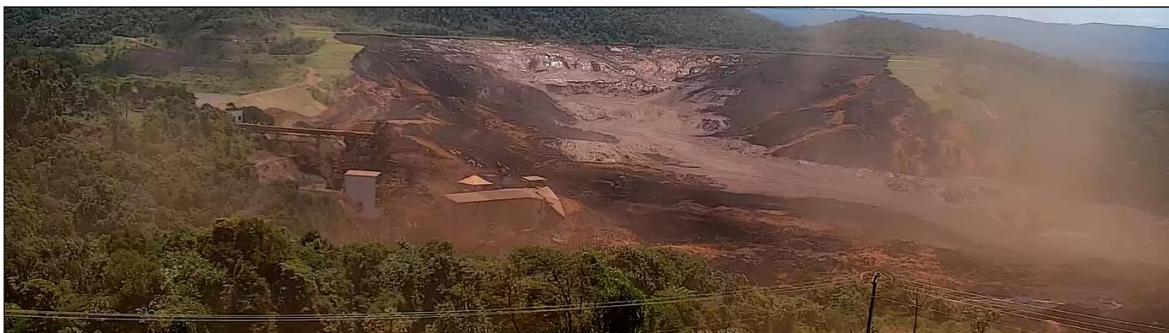
Figura 18 – Vista Frontal do início do rompimento da Barragem 1 - Mina Córrego do Feijão, Complexo Paraopeba - VALE S. A., Brumadinho/MG. Fonte: B1 – CAM1 – BARRAGEM – 25.01.2019 – 12:28:35

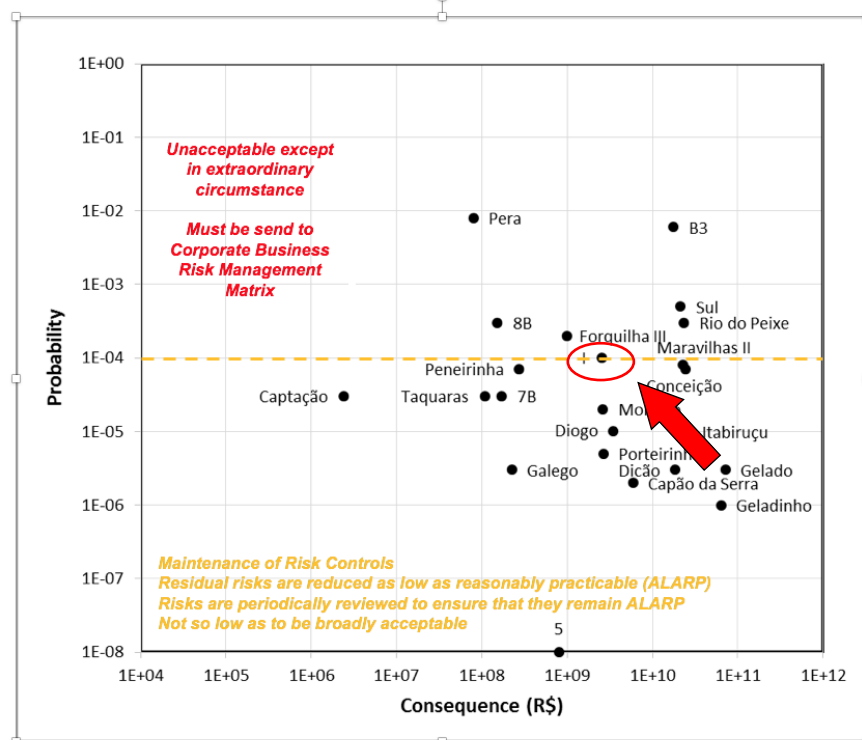
Figura 29. Gráfico Probabilidade Anual de Falha vs Consequência Econômica de Ruptura. Slide da Apresentação *Tolerable Risk Criteria Adopted at VALE – Results – How safe is safe enough?* no PIESEM-I de novembro de 2017.

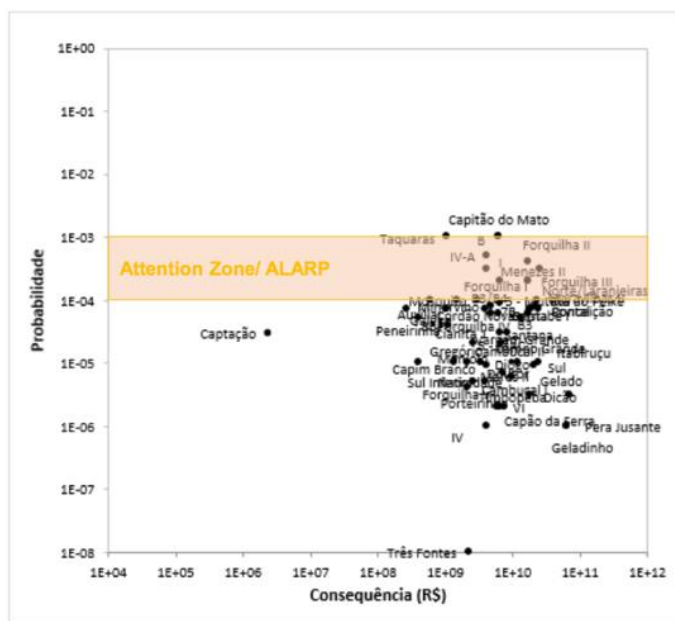
Note: The graph represents the highest risk per dam

Figura 32. Gráfico de Probabilidade vs Consequência Econômica - 10 Barragens em Zona de Atenção. Slide da Apresentação GRG – Geotechnical Risk Management Results, no PIESEM-I de outubro de 2018.

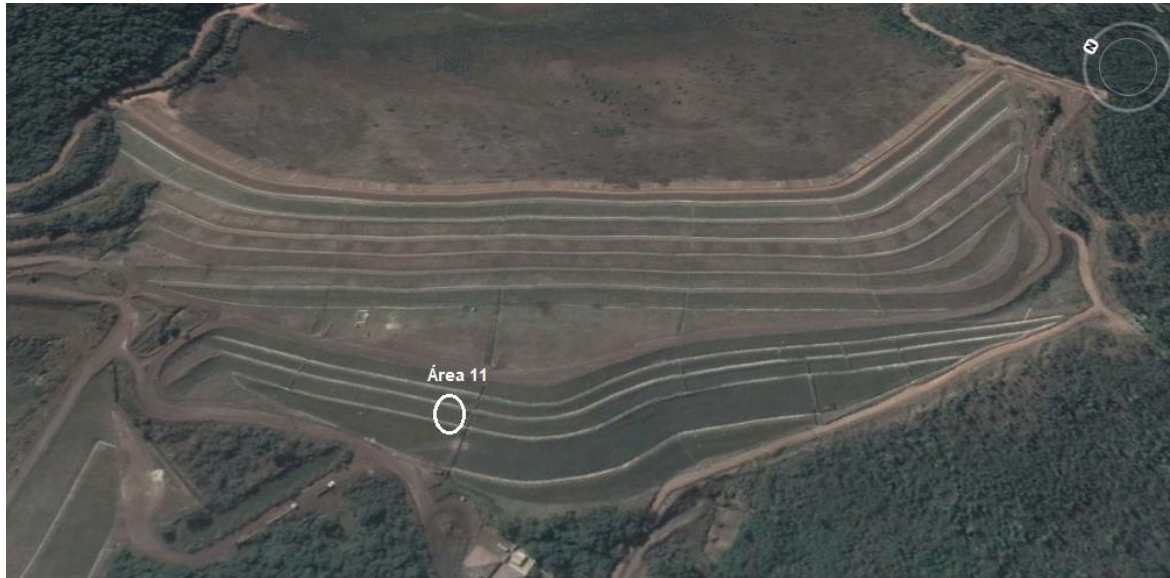
Figura 40. Imagem frontal da Barragem I com a área 11 identificada no radar.
Fonte: Laudo CEAT/MPMG.

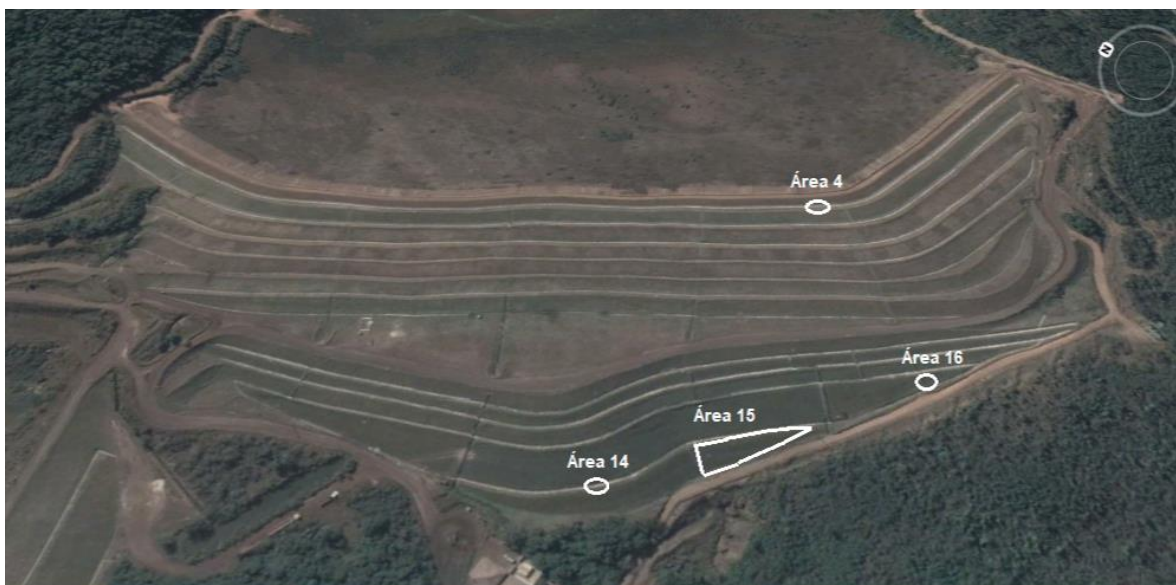
Já as áreas **4, 14, 15 e 16** apresentaram valores de deformação mais expressivos (altos).

Figura 42. Imagem frontal da Barragem I com as áreas 4, 14, 15 e 16 identificadas no radar.
Fonte: Laudo CEAT/MPMG.

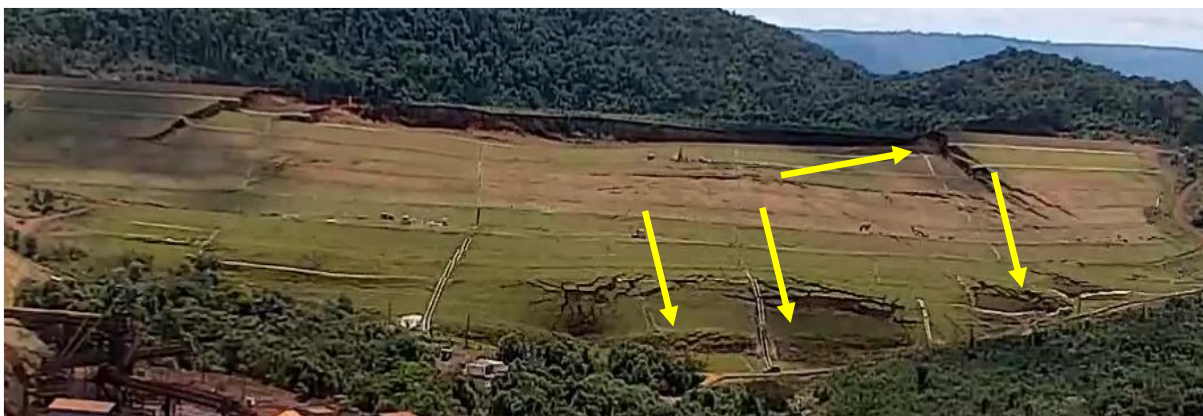
Figura 43. Imagem frontal da Barragem I, captada no momento da ruptura, com setas correlacionando as áreas 4, 14, 15 e 16 identificadas no radar e da Figura 42.

Todos os fatos acima narrados, sobretudo aqueles verificados nos meses de dezembro de 2018 e janeiro de 2019, **indicaram importantes deformações parabólicas percebidas no talude da Barragem I e descontrole do nível de água no interior da estrutura, corroborando, assim, a necessidade do acionamento e efetivação do PAEBM (já em seu Nível 2 de Emergência), o que em nenhum momento ocorreu.**

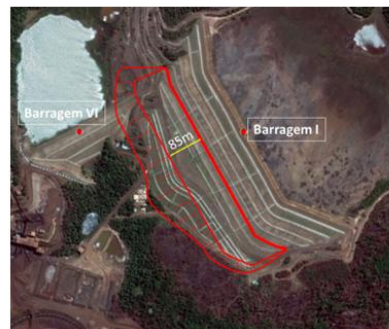
9 – ESTUDOS PARA ESTABILIZAÇÃO – BERMA DE ESTABILIZAÇÃO (ENROCAMENTO) – CONDIÇÃO DE PICO

• Fator de segurança modificado de 1,06 (sem intervenção) para 1,31 (com berma)

• Berma El. 910m

Figura 48 – Slides 30 e 34 da apresentação da POTAMOS denominada *Estudos para Estabilização Barragem I – Mina Córrego do Feijão*, na reunião de 11.12.2017.

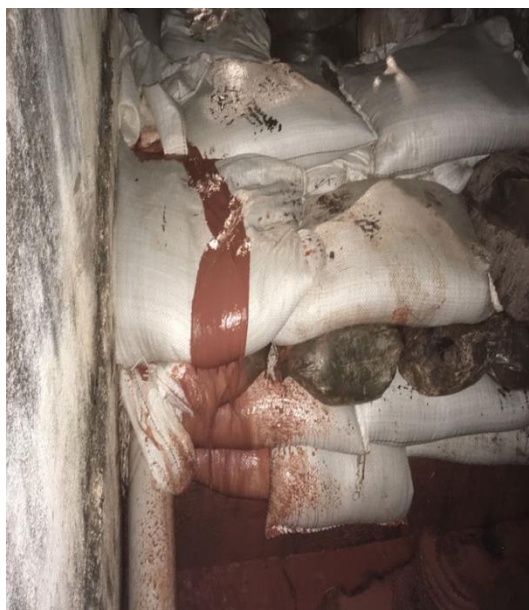
Figura 58. Imagem anexada ao diálogo por *WhatsApp* entre **CÉSAR GRANDCHAMP** e **CRISTINA MALHEIROS**

No telefone do denunciado **CÉSAR GRANDCHAMP**, apreendido e analisado com ordem judicial, foi constatado grande fluxo de conversas entre ele e a denunciada **CRISTINA MALHEIROS** nos dias que se seguiram ao evento consubstanciado na erosão interna ocorrida em 11 de junho de 2018. Os diálogos atestam a importância e a gravidade da anomalia. As conversas se iniciam na noite do próprio dia 11.06.2018, com o encaminhamento de fotos que demonstram a tentativa de se conter a água com sedimentos por meio de sacos de areia:

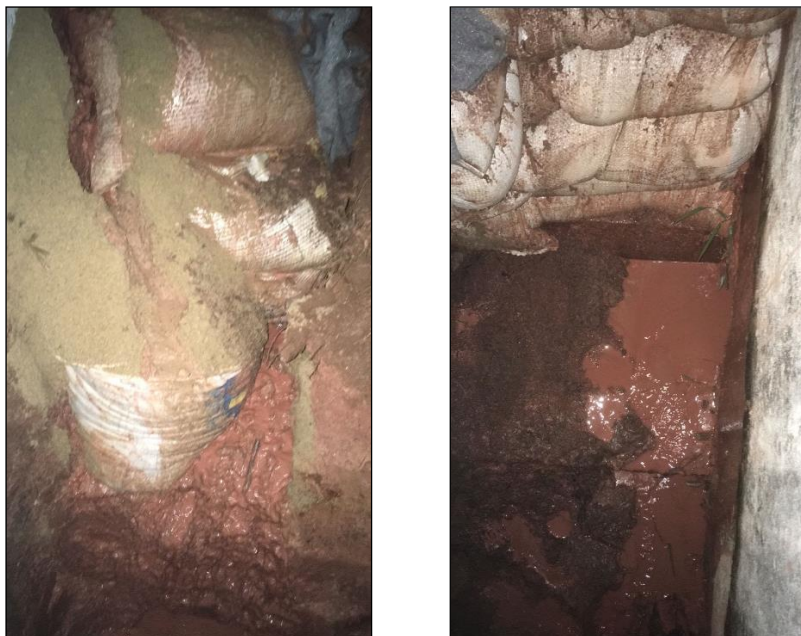
Figura 59. Imagens anexadas ao diálogo por *WhatsApp* entre **CÉSAR GRANDCHAMP** e **CRISTINA MALHEIROS**

Os interlocutores, ora denunciados, passaram quase a noite inteira trocando informações sobre as condições da Barragem I. Às 05h40m da manhã seguinte, dia 12.06.2018, a denunciada **CRISTINA MALHEIROS** encaminhou ao denunciado **CÉSAR GRANDCHAMP** novas fotos, as quais atestam que a situação do evento se mantinha descontrolada:

À 00h02m do dia 14.06.2018, ou seja, mais de 48 horas após o início do evento, **CRISTINA MALHEIROS** noticia a **CÉSAR GRANDCHAMP** que continuavam saindo sólidos.

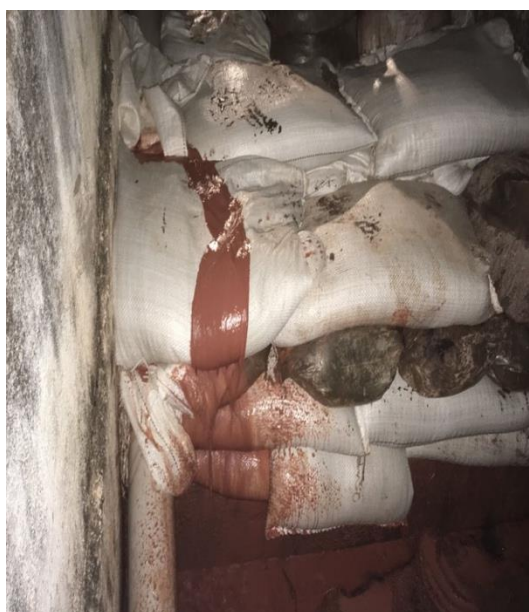
Figura 61. Imagens anexadas ao diálogo por *WhatsApp* entre os denunciados **CÉSAR GRANDCHAMP** e **CRISTINA MALHEIROS**

No telefone do denunciado **CÉSAR GRANDCHAMP**, apreendido e analisado com ordem judicial, foi constatado grande fluxo de conversas entre ele e a denunciada **CRISTINA MALHEIROS** nos dias que se seguiram ao evento consubstanciado na erosão interna ocorrida em 11 de junho de 2018. Os diálogos atestam a importância e a gravidade da anomalia. As conversas se iniciam na noite do próprio dia 11.06.2018, com o encaminhamento de fotos, que demonstram a tentativa de se conter a água com sedimentos por meio de sacos de areia:

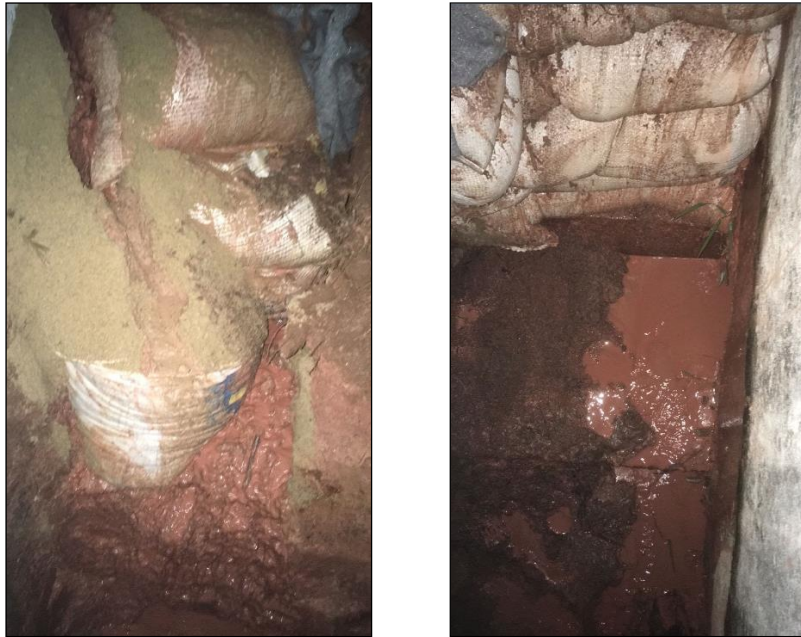
Figura 62. Imagens anexadas ao dialogo por *WhatsApp* entre os denunciados CÉSAR GRANDCHAMP e CRISTINA MALHEIROS

Os interlocutores, ora denunciados, passaram quase a noite inteira trocando informações sobre as condições da Barragem I. Às 05h40m da manhã seguinte, dia 12.06.2018, a denunciada **CRISTINA MALHEIROS** encaminhou novas fotos, que atestam que a situação do evento se mantinha descontrolada:

À 00h02m do dia 14.06.2018, ou seja, mais de 48 horas após o início do evento, **CRISTINA MALHEIROS** noticia a **CÉSAR GRANDCHAMP** que continuavam saindo sólidos.
